## DIE RUTSCHUNG SÜDLICH VON IMMENSTADT

## THE LANDSLIDE SOUTH OF IMMENSTADT/ALLGÄU

### A COMBINED LANDSLIDE CAUSING DANGERS TO THE TOWN AND INFRA- STRUCTURE FACILITIES

Karl Mayer<sup>1</sup>, Günther Bunza<sup>2</sup>

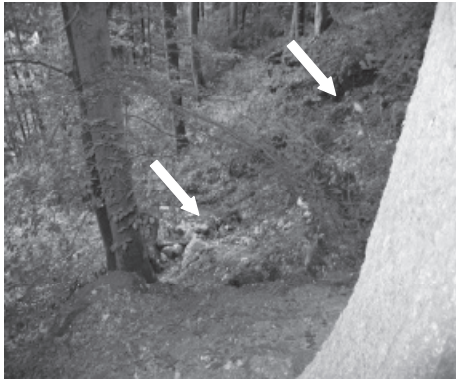
Im September 2005 kam es vermutlich in Folge der starken Niederschläge vom August 2005 zu ersten Anzeichen verstärkter Bewegungen im Hangbereich zwischen 940 m ü.NN und 960 m ü.NN (Abb.1). Nach Aussage des städtischen Forstamtes Immenstadt traten zu dieser Zeit

**Abb. 1:** Photo September 2005. Hornweg Richtung Süden bei ca. 950 m ü.NN. Die Pfeile markieren einen Anbruchbereich mit Rissbildungen. (Photo Forstamt Immenstadt)

**Fig. 1:** Photo September 2005. South of Hornweg at 950 m a.s.l. The red arrows are marking the detachment and cracking zone (Photo Forstamt Immenstadt)

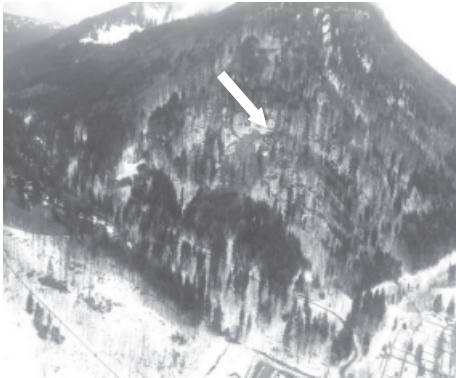
**Abb. 2:** Photo 17.03.2006. Der Pfeil deutet auf den Anbruchbereich

**Fig. 1:** Photo 17.03.2006. The arrow marks the detachment zone

Im Laufe des darauf folgenden Tages entstand durch die Bewegungen ein ca. 0,6 ha großer Anbruchbereich (Abb. 2). Das ausgebrochene und abgerutschte Lockermaterial kam im Bereich einer Verebnung bei 860 m ü.NN zum Stillstand. In den folgenden Stunden und Tagen nahmen die Bewegungen immer mehr zu. Am Morgen des 23.03.2006 nahm der weithin sichtbare Anbruchbereich dann eine Fläche von ca. 1 ha ein. Das in der Verebnung bei 850 m ü.NN zum Stillstand gekommene Rutsch- und Sturzmaterial erhöhte die Auflast auf den

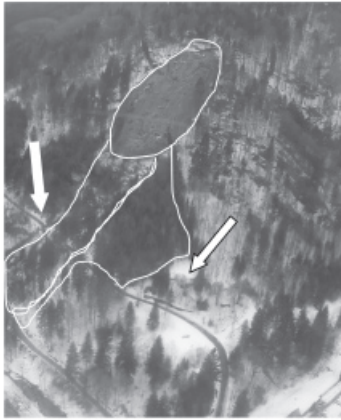
Unterhang so sehr, dass sich zunächst der Hangbereich direkt unterhalb der Verebnung in Bewegung setzte. Es entstand eine Art „Schuttstrom“ (sekundäre Hangbewegung) der am Vormittag des 23.03.2006 den oberen Steigbachweg erreichte und diesen unpassierbar machte (Abb. 3; Pfeil). Bei weiteren Geländeuntersuchungen am 23.03.2006 konnten die Ausmaße der Rutschung genauer ermittelt werden. Zu diesem Zeitpunkt war der obere Forstweg bereits zerstört und wies eine deutliche talwärts gerichtete Auslenkung auf (Abb. 3; weißer Pfeil). Ebenso konnte erkannt werden, dass sich ca. 25 Höhenmeter oberhalb der Hauptanbruchkante

850 m ü.NN bildete, den Steigbach. Dabei wurde auch der untere Steigbachweg zerstört und unpassierbar. An der Wildbachsperre, die sich am Talausgang des Steigbachtals befand, traten erste Risse auf. Erste Wulst- und Rissbildungen konnten auch nördlich des sekundären Schuttstromes oberhalb des Wasserbehälters erkannt werden. Hier entwickelte sich nach Norden hin eine immer größere Sekundärdrütschung, wobei die Aktivität bzw. die Bewegungsbeträge im unteren, südlichen Bereich (Abb. 3) im Laufe der Zeit abnahmen und im unteren, nördlichen Bereich immer mehr zunahm. Aufgrund der morphologischen Verhältnisse bildete sich im nördlichen Bereich der Verebnung ein zweiter Sekundärdrütschstrom. Die auftretenden Bewegungen verlagerten sich in Richtung Wasserbehälter (unterer Pfeil).

**Abb. 3:** Photo 24.03.2006. Zu sehen sind die Teilbereiche der Rutschung  
**Fig. 3:** Photo 24.03.2006. The different parts of the landslide in different areas

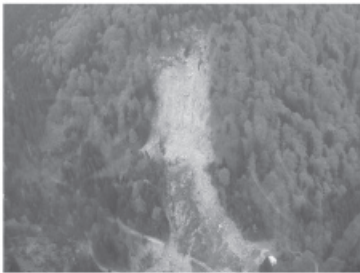
Zum Zeitpunkt einer Befliegung am 05.05.2006 war ein Großteil des Baumbestandes bereits entfernt worden, so dass die Ausmaße der gesamten Rutschmasse gut zu erkennen waren (Abb. 4). Ebenso wie im Anbruchbereich erweiterte sich die Rutschmasse auch am Fuß der Hangbewegung, unterhalb des oberen Steigbachweges (Abb. 5).

**Abb. 4:** Anbruchbereich der Hauptrutschung.  
**Fig. 4:** Upper part of the primary landslide

Die obere Hauptanbruchkante der Primärrutschung liegt zwischen 940 m ü.NN und 960 m ü.NN. Hier bildete sich der weithin sichtbare Hauptanbruch, aus dem es nach wie vor zum Abgleiten von Lockermaterial und zum Abstürzen von teilweise bis zu mehreren Kubikmeter großen Blöcken kommt. Bereits am 24.03.2006 war oberhalb dieser Hauptanbruchkante ein weiterer deutlich ausgebildeter Riss zu erkennen, an dem sich ein Versatz von bis zu 10 m bildete. Es handelte sich um Nachbrücherscheinungen, die bis in eine Höhe von 975 m ü.NN reichten. Inzwischen ist auch dieser Absatz komplett abgeglitten. Die nördliche Begrenzung des Hauptanbruches ist deutlich ausgebildet und verläuft von 975 m ü.NN nach Osten bis zu einer Verebnung auf 850 m ü.NN. Eine südliche Begrenzung der Hauptanbruchnische ist von 940 m ü.NN Richtung Osten bis zu der Verebnung bei ca. 850 m ü.NN gut zu erkennen. Südlich dieser deutlichen Nische sind weitere Anzeichen für aktive Bewegungen zwischen 950 m ü.NN und 875 m ü.NN sichtbar. Der bereits weitgehend ausgeglittene Hauptanbruch ist durchschnittlich 75 m breit und nimmt eine Fläche von 19.500 m<sup>2</sup> ein. Bei einem durchschnittlichen, aus dem Geländeprofil abgeschätzten Tiefgang von 10 m kann das Volumen der bereits abgeglittenen Rutschmasse auf ca. 195.000 m<sup>3</sup> geschätzt werden. Der noch nicht vollständig ausgeglittene aber stark bewegte Teil südlich der Hauptanbruchkante nimmt eine Fläche von knapp 9.000 m<sup>2</sup> ein. Die Kubatur dieses potentiell abgleitgefährdeten Bereiches beläuft sich bei einem durchschnittlichen Tiefgang von 10 m auf ca. 90.000 m<sup>3</sup>.

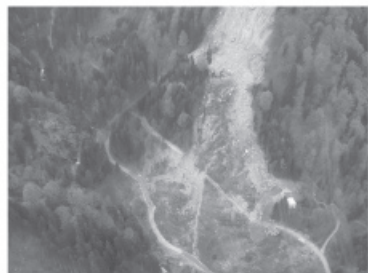
**Abb. 5:** Unterer Bereich der Hangbewegung.  
**Fig. 5:** Lower part of the landslide

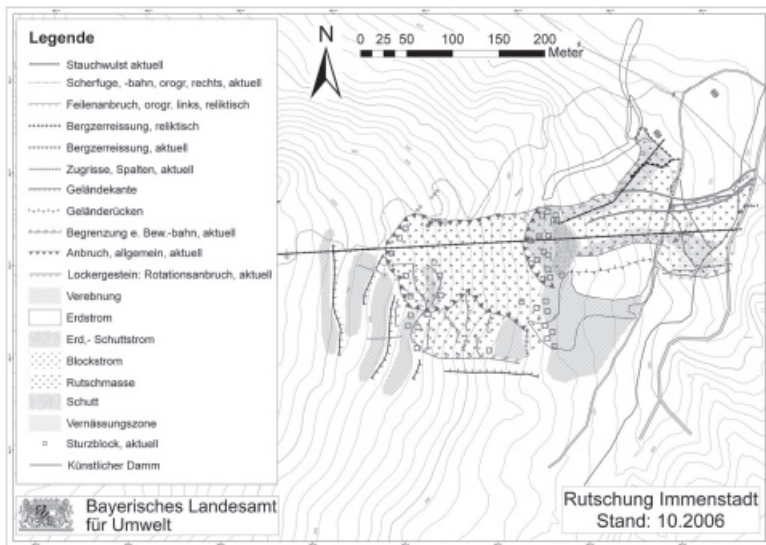
**Abb. 6:** Geotechnisch- geomorphologische Karte  
**Fig. 6:** Geotechnical, geomorphologic map

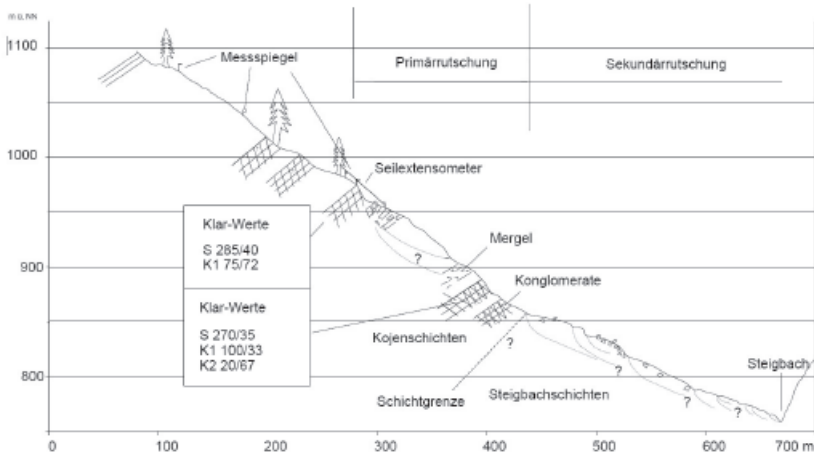
### Profil Rutschung Immenstadt

**Abb. 7:** Geotechnisch- geomorphologisches Profil  
**Fig. 7:** Geotechnical, geomorphologic cross-section

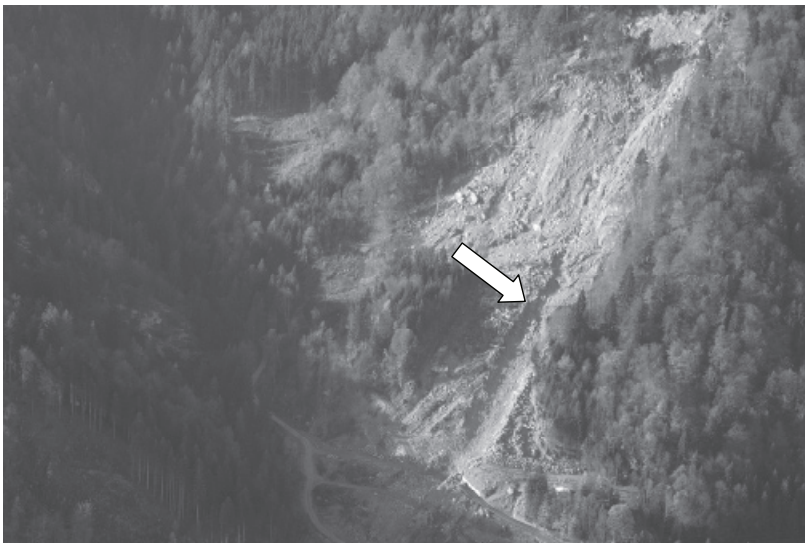
**Abb. 8:** Überblick über die gesamte Rutschung. Unterhalb der Verebnung ist die Ableitrinne zu erkennen  
**Fig. 8:** Overview of the whole landslide. Under the plain the drain channel can be seen

Nach einer Abwägung der Möglichkeiten und einer Beurteilung der aktuellen Situation wurde der Ableitdamm wieder aufgebaut und zusätzlich eine tiefe Rinne geschaffen, über die das breite Material aus der Verebnung schadlos bis in den Steigbach abfließen konnte. Dies verhinderte eine ständige Durchfeuchtung der Sekundärrutschung und führte letztendlich zum Abklingen der Bewegungen im Frühjahr 2007.

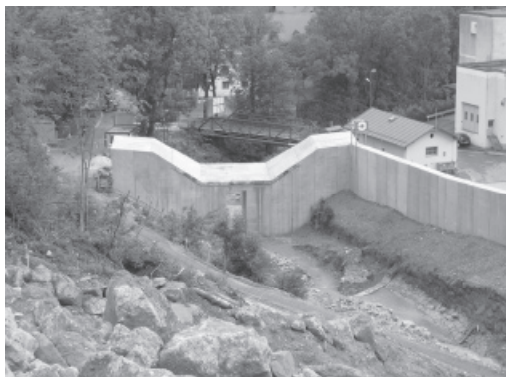
**Abb. 9:** Blick von Süden nach Norden auf die Schlitzsperre, die südlich von Immenstadt erbaut wurde  
**Fig. 9:** Photo in view of the open debris retention dam in the south of Immenstadt

Am Rutschungsfuß wurde eine Konsolidierungssperre im Steigbach errichtet. Durch diese findet eine Hebung der Bachsole im Bereich des Rutschungsfußes statt, was eine stabilisierende Wirkung auf die Rutschmasse haben wird. Schadbringende Auswirkungen von Wildbachprozessen und Erosion des Hangfußes werden so weitgehend unterbunden. Ein größerer Wasseraufstau hinter abgelagerten Rutschmassen ist durch das oberstrom steiler werdende Gefälle nicht zu befürchten. Weiter unterhalb wurde eine Schlitzsperre errichtet, die die Stadt vor einem Murstoß schützen soll und trotzdem einen dosierten Geschiebetrieb im Unterlauf gewährleistet. Um den unteren Teil der Rutschmasse zu stabilisieren und einer zukünftigen Reaktivierung der Rutschmasse entgegenzuwirken, wurden auch bis zu 5 m tiefe und 4 m breite so genannte
