Internationales Symposion INTERPRAEVENT 2004 – RIVA / TRIENT

LA SISTEMAZIONE DELLA FRANA DELLA VAL SCAGLIA MANAGEMENT OF THE VAL SCAGLIA LANDSLIDE

Lorenzo Malpaga¹, Andrea Franceschini², Graziano Lunardelli e Cristina Penasa¹

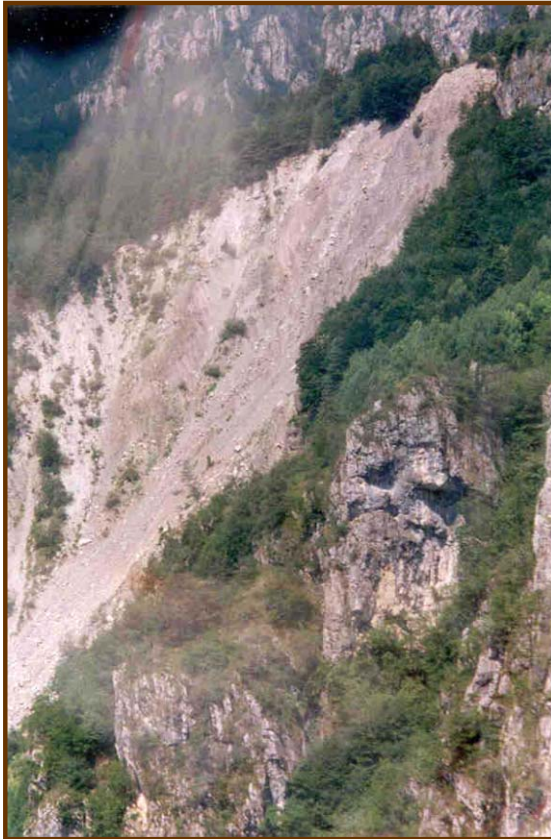
Fig2: Uno scorcio della testata della frana prima degli interventi di consolidamento (1994)

Fig2: View of the head of the landslide before consolidation work (1994)

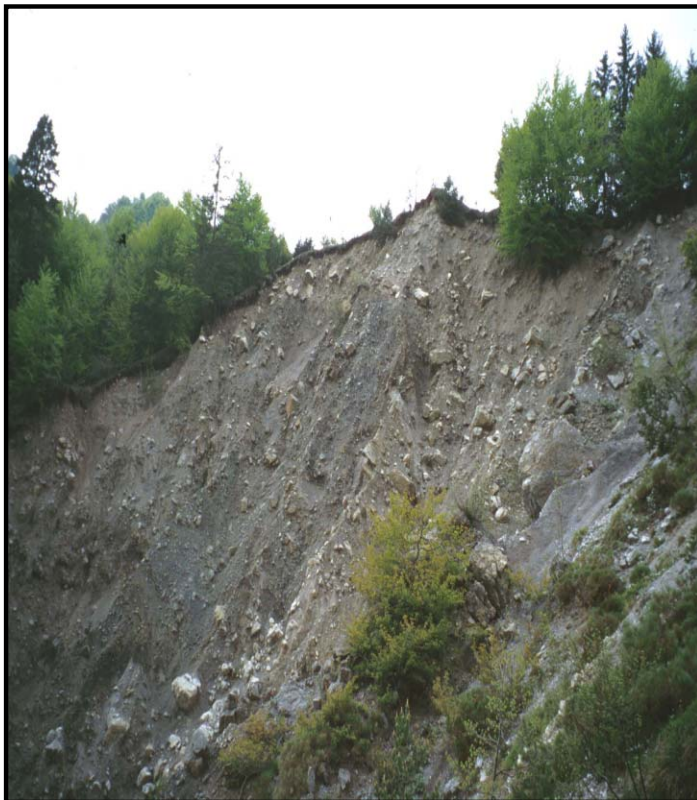
Fig3: Uno scorcio della testata della frana, prima degli interventi di consolidamento (1994)

Fig3: View of the head of the landslide before consolidation work (1994)

In particolare, alcuni settori posti alla sommità del franamento erano caratterizzati da pareti verticali o strapiombanti, nelle quali apparivano incastonati – in precario equilibrio – massi di notevoli proporzioni.

Periodici crolli di materiale causavano un progressivo arretramento della corona della frana, ed alimentavano la già cospicua massa detritica accumulata ai piedi del dissesto.

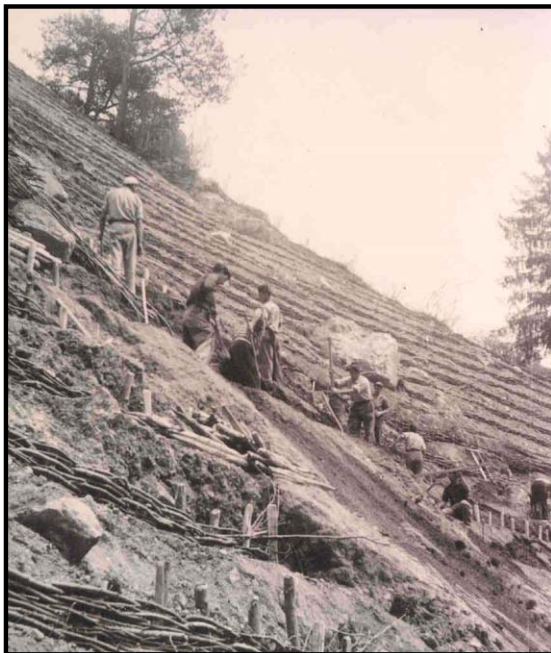
Fig5: Anno 1954: la sistemazione delle erosioni presenti lungo il versante sinistro della Val Scaglia

Fig5: 1954: management of the erosion present along the left-hand slope of the Val Scaglia

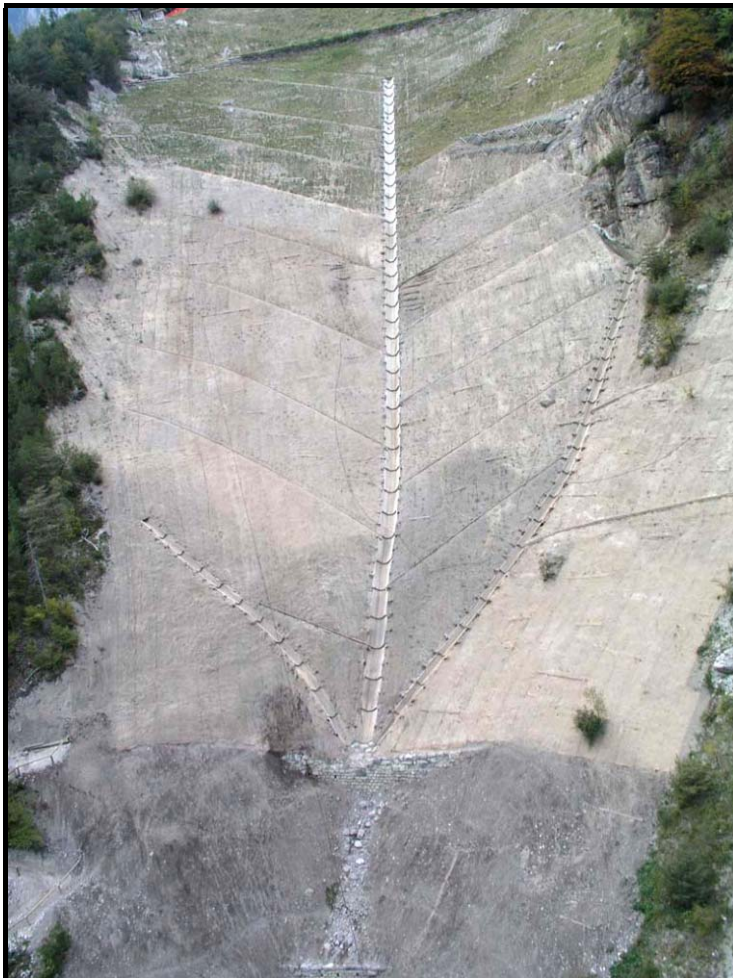
Fig6: Drenaggio centrale
Fig6: The “central drainage”

- 2001: costruzione del canale centrale di drenaggio (costituito da un'intelaiatura di tronchi di larice sormontata da una guaina di bentonite e da tondelli di pino trattato) e delle canalette di drenaggio superficiale (realizzate con tavole di larice). Posa di biostuoie e idrosemina.

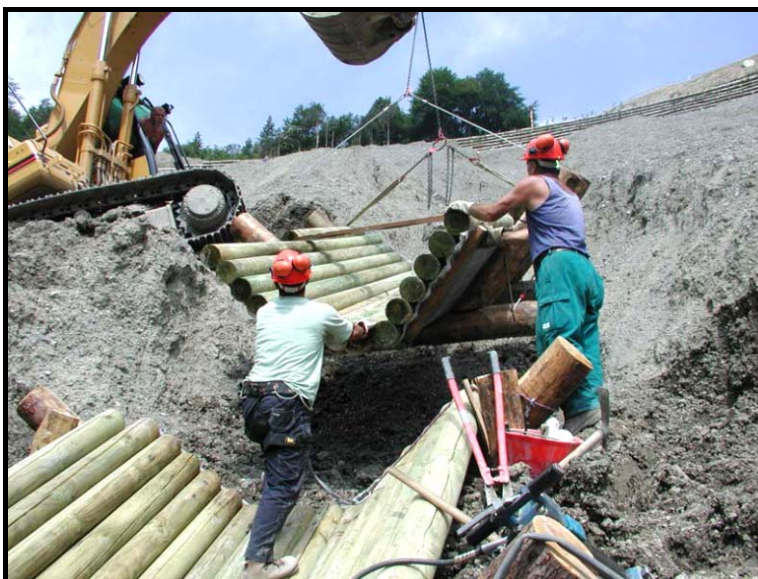
Fig7: Posa del drenaggio centrale
Fig7: Laying of the “central drainage”

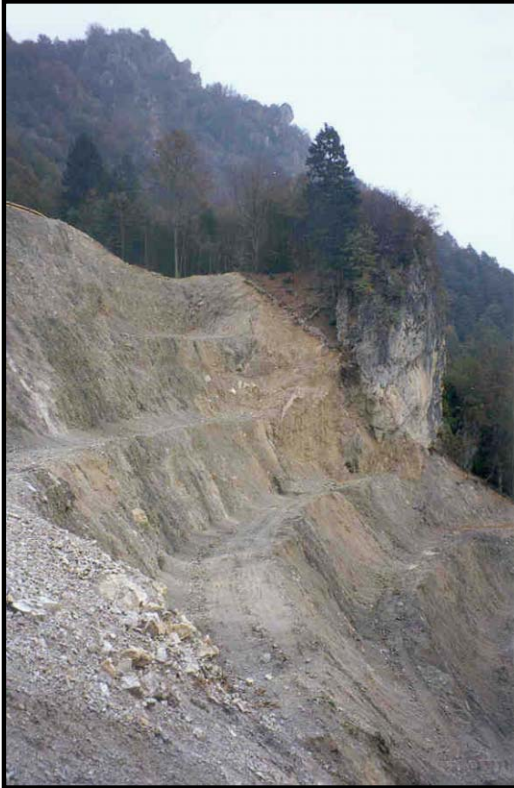
Fig8: Lavori alla testata della frana: allo scopo di annullare il rischio di rotolamento dei numerosi massi pericolanti, la sommità della frana è stata modellata a ‘gradini’ con l’ausilio di mezzi meccanici

Fig8: Work on the head of the landslide: in order to avoid the risk of a considerable number of dangerous rocks rolling down the hill, the top of the landslide was shaped into “steps” using mechanical equipment

- 1997: “gradinamento” della testata dalla frana, mediante mezzi meccanici (escavatore, pala). Questo intervento ha un duplice scopo: consolidare la testata e garantire una maggiore sicurezza del cantiere sottostante, soprattutto rispetto al grave pericolo di caduta di detriti. I massi di maggiori proporzioni vengono frantumati con l'esplosivo, prima di essere fatti rotolare verso valle.

- allo scopo di annullare il rischio di rotolamento dei numerosi massi pericolanti, nella primavera del 1997 la sommità della frana è stata modellata a ‘gradini’ con l’impiego di mezzi meccanici;
- nella posa delle “biostuoie” sulle parti più ripide del dissestogli operai sono stati assicurati con imbragature e corde;
- durante la costruzione del grande muro di sostegno in calcestruzzo al piede della frana, per ridurre il rischio di seppellimento sono state sperimentate per la prima volta particolari

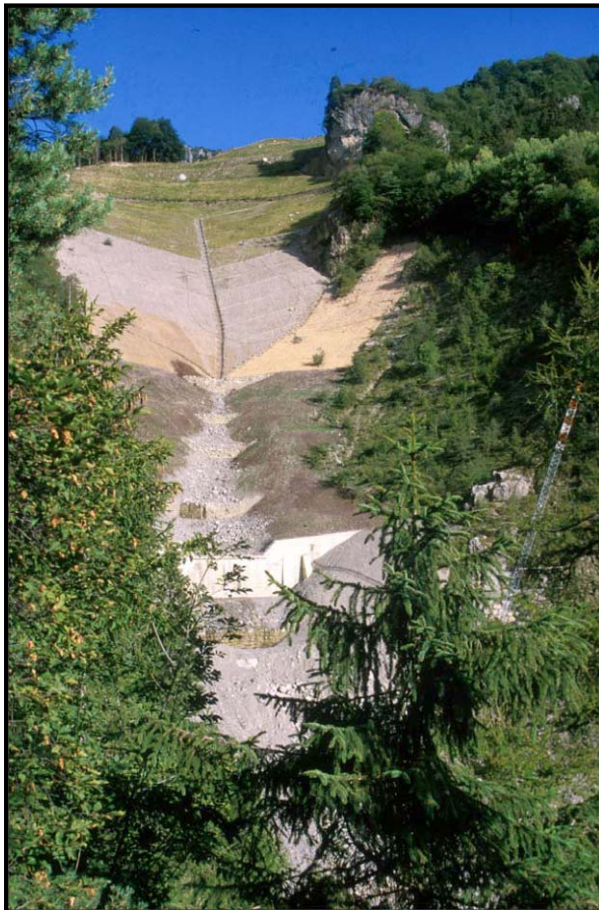
Fig9: Veduta generale della frana a conclusione dei lavori di sistemazione
Fig9: General view of the landslide once management work was completed
