UN ESEMPIO DI SISTEMAZIONE A BASSO IMPATTO AMBIENTALE DI UN'AREA IN FRANA IN ITALIA MERIDIONALE

AN EXAMPLE OF SLOPE STABILIZATION USING LOW ENVIRONMENTAL IMPACT WORKS IN SOUTHERN ITALY

Francesco Gentile¹, Salvatore Puglisi² e Claudio Zaccone³

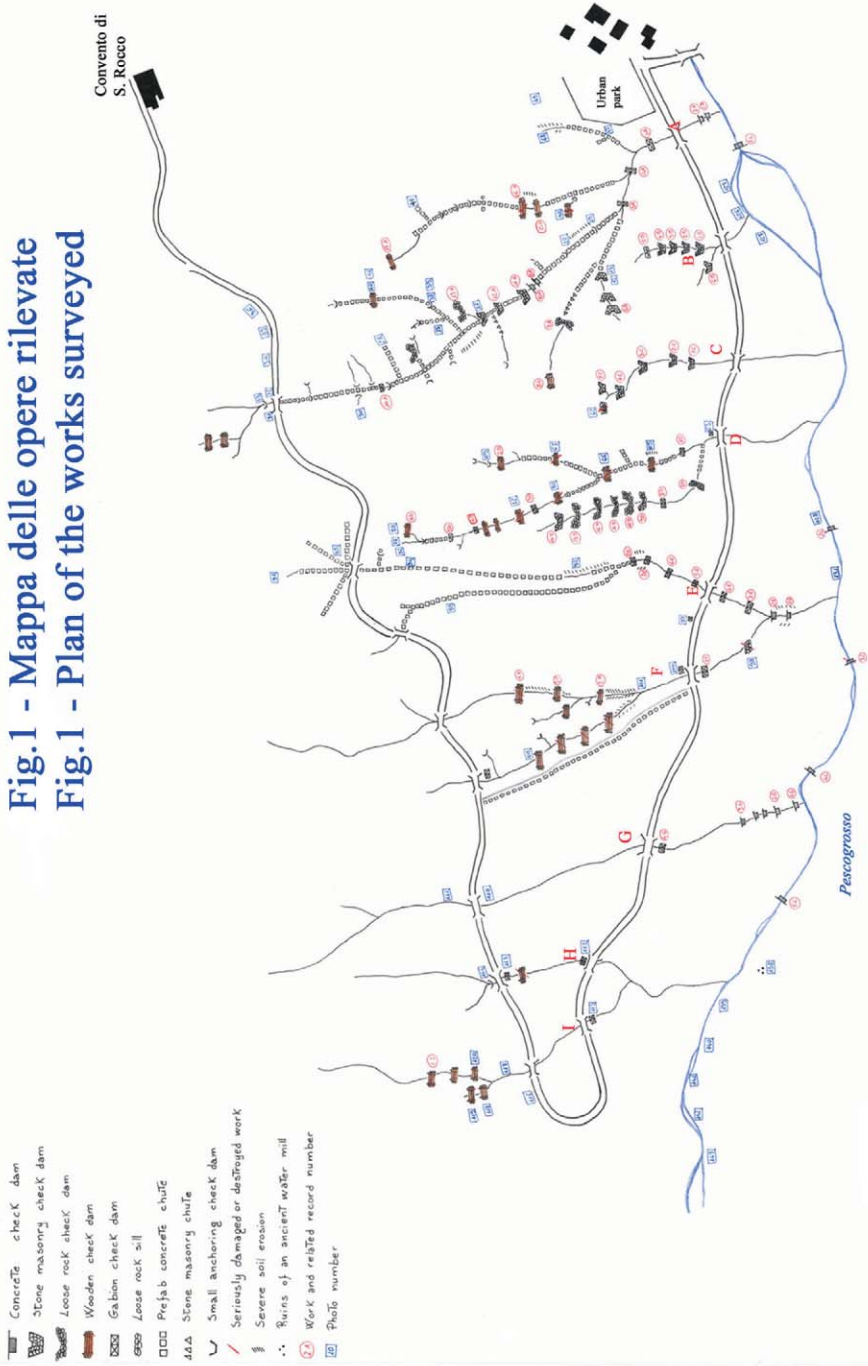
Fig.1 - Mappa delle opere rilevate
Fig.1 - Plan of the works surveyed

Come evidenziato dalla figura 1, la maggior parte delle opere è stata concentrata nell'area delimitata dalla strada.

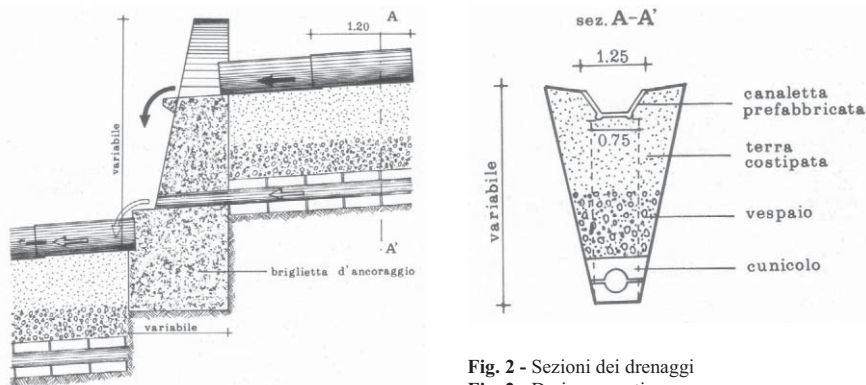
Fig. 2 - Sezioni dei drenaggi
Fig. 2 - Drainage sections

Essi ebbero profondità variabile da 2 a 6 metri; in pratica, aperto un cavo a sezione trapezia, fino a raggiungere il piano di scorrimento, vi vennero alloggiati il cunicolo e il sovrastante vespaio in pietrame, superiormente sigillato con materiale argilloso compatto (Figura 2).

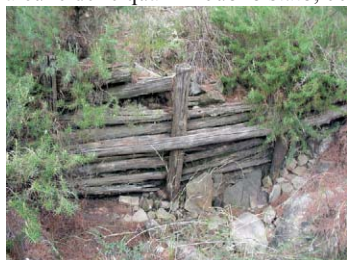
Fig. 3 - Briglia in legname
Fig. 3 - Wood check dam

Le uniche opere rilevate a monte della stessa sono state delle briglie in legname (rami A ed I), alcune delle quali in buono stato, ben mascherate dalla vegetazione (Figura 3).

Tali opere presentano caratteristiche simili in tutta l'area: circa 1,5 m di altezza fuori terra, un coronamento di 3,5 m di larghezza ed una gaveta rettangolare; molto spesso sono presenti anche dei pali di supporto disposti perpendicolarmente a quelli infissi nel terreno.

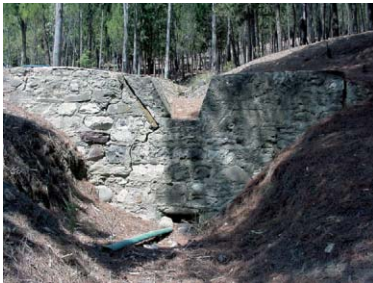
Fig. 4 - Briglia in pietra e malta
Fig. 4 - Stone masonry check dam

Il ramo A, all'epoca dell'esecuzione dei lavori, era interessato da una colata in movimento. Il relativo intervento sistematorio è stato realizzato impiegando opere di diversa tipologia: a partire da valle briglie in gabbioni e quindi, risalendo lungo il fosso, briglie in pietrame a secco, briglie in calcestruzzo, briglie in legname, briglie in pietrame e muratura, brigliette di ancoraggio, oltre che un lungo sistema di canalette che, in maniera più o meno ininterrotta, si arrampicano per circa 400 – 450 m, fino a raggiungere la strada a monte (Figure 4 - 7).

Generalmente, si tratta di opere di modeste dimensioni; molte di esse sono ancora in buono stato, mentre altre necessitano di interventi di manutenzione o sono andate addirittura distrutte.

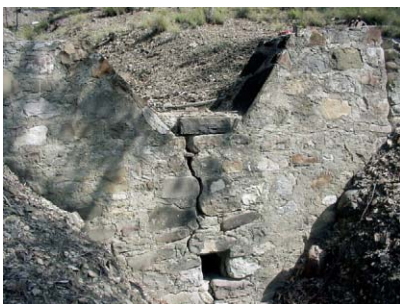
Spesso le briglie presentano delle fessurazioni dovute, molto probabilmente, ad una ripresa dei movimenti del terreno (Figura 8).

Fig. 8 - Briglia in pietra e malta con fessurazioni
Fig. 8 - Stone masonry check dam with crackings

Le opere in pietrame o in pietrame e malta sono state tra le più utilizzate; presentano dimensioni modeste e ben si inseriscono anche nel paesaggio. La maggior parte di queste è ancora in buono stato, anche se sono consigliabili interventi di manutenzione poiché alcune presentano delle fessurazioni che, pur non compromettendone attualmente la funzionalità, potrebbero, in seguito, provocarne il cedimento.

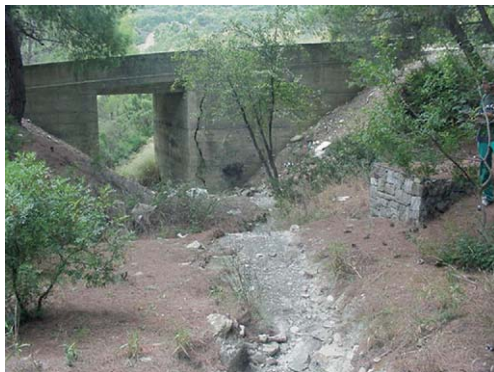
Il primo tratto del ramo E è stato sistemato con briglie in gabbioni, mentre la restante parte è caratterizzata da 2 lunghi sistemi di canalizzazioni che proseguono paralleli sino a raggiungere la strada a monte. La presenza di lesioni nel corpo di manufatti di attraversamento stradale (Figura 9) testimonia la probabile esistenza di recenti movimenti del terreno.

Fig. 9 – Manufatto di attraversamento stradale lesionato

Fig. 9 – Damaged road bridge

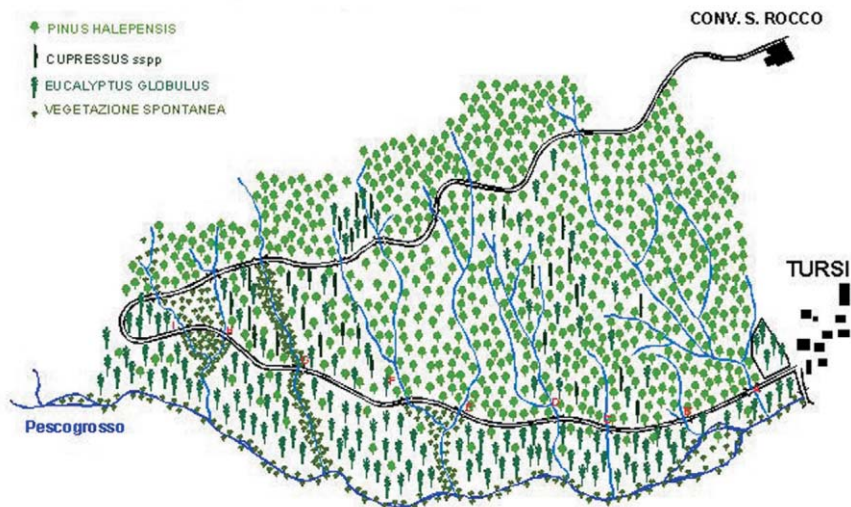
Fig. 10 - Planimetria dell'intervento di rimboscimento

Lungo il basso versante fu impiegato l'Eucalipto, specie a rapido accrescimento, così come avveniva frequentemente in quegli anni (Figura 10).

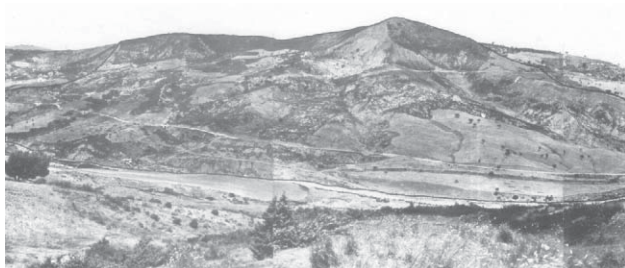
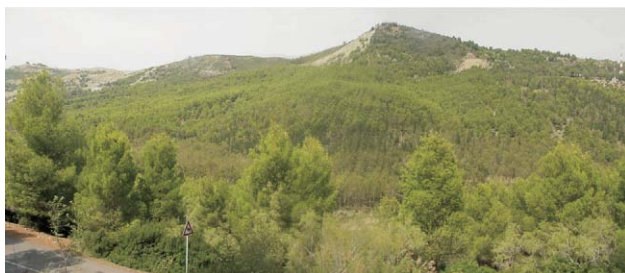
Fig. 11 - Confronto tra la pendice nel 1956 e la stessa nel 2002

Alla pendice brulla del 1956 si contrappone, in modo evidente, l'attuale rigogliosa vegetazione arborea che la ricopre quasi in continuità; tale effetto consente di cogliere, in sintesi, i miglioramenti conseguiti in termini di stabilità.

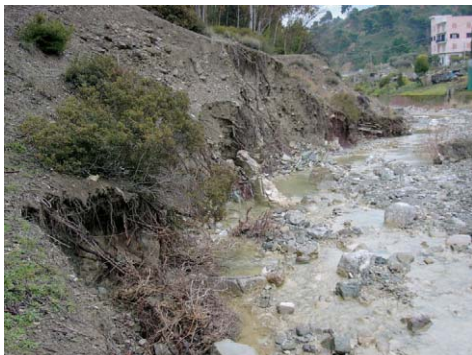
Sono evidenti, inoltre, processi erosivi al piede dell'area sistemata dovuti all'azione delle acque del torrente Pescogrosso (Figura 12) che richiedono senz'altro interventi correttivi.

Fig. 12 - Esempio di erosione spondale al piede dell'area in frana

Tale quadro complessivo suggerisce l'opportunità di effettuare interventi integrativi, allo scopo di disinnescare l'evoluzione dei processi evidenziati.

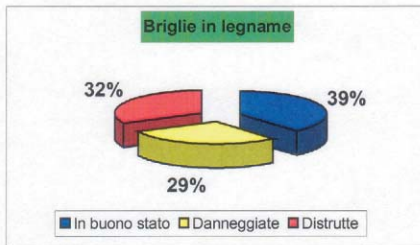
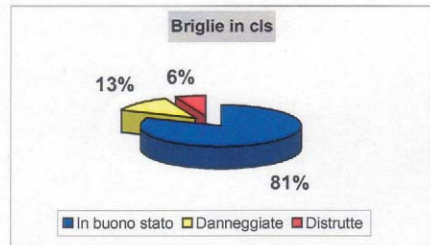
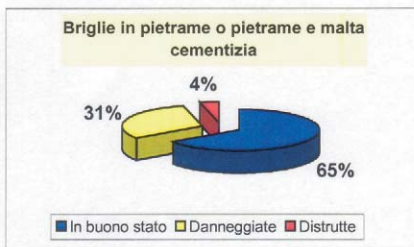
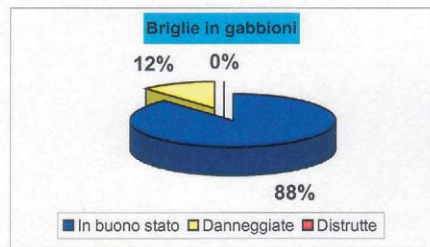
Fig. 13 – Stato di conservazione delle opere in funzione del materiale utilizzato

Le briglie in legname sono quelle che presentano condizioni peggiori, ma va tenuto conto sia della naturale degradabilità del materiale, sia della totale mancanza di interventi di manutenzione in rapporto all'epoca di realizzazione.

Le briglie in gabbioni sono quelle che hanno subito meno danni e mostrano buone caratteristiche di durabilità; rispetto a quelle in calcestruzzo, altrettanto efficienti nel tempo, presentano un miglior inserimento ambientale.
