Internationales Symposion INTERPRAEVENT 2004 – RIVA / TRIENT

LA FRANA DI CIMA SALTI NEL TRENINO SUD-OCCIDENTALE

THE LANDSLIDE OF CIMA SALT IN THE SOUTH-WESTERN TRENINO

Mario Cerato¹, Simonetta Cola², Andrea Franceschini³
Lorenzo Malpaga¹, Paolo Simonini², Andrea Zanetti⁴

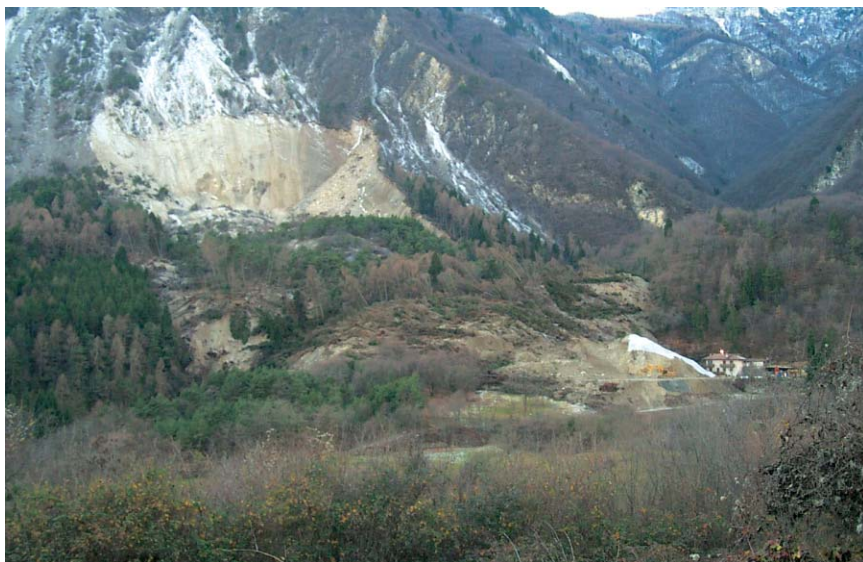
Il movimento franoso ha interessato la porzione più a nord del versante NE di Cima Salti, nel Comune di Tenno, in provincia di Trento. La figura 1 mostra una visione frontale del movimento franoso, caratterizzato da un'estensione di circa 0.13 km² e sviluppo longitudinale di circa 600 m. Il materiale si è mosso con una velocità dell'ordine del m/s per circa 100 m, invadendo la sede della strada provinciale e dell'alveo del torrente Magnone, ma senza causare danni a persone.

Prima del movimento il versante aveva una pendenza media di 20° nella parte inferiore e di 26° nella parte superiore. Ora l'inclinazione media è di circa 13°, con valori minimi di 11° nella parte centrale dell'ammasso, di 20° sul fronte e 51° nella zona di distacco.

Fig. 1: Visione frontale della frana di Cima Salti durante i lavori di ripristino della viabilità (dicembre 2000).

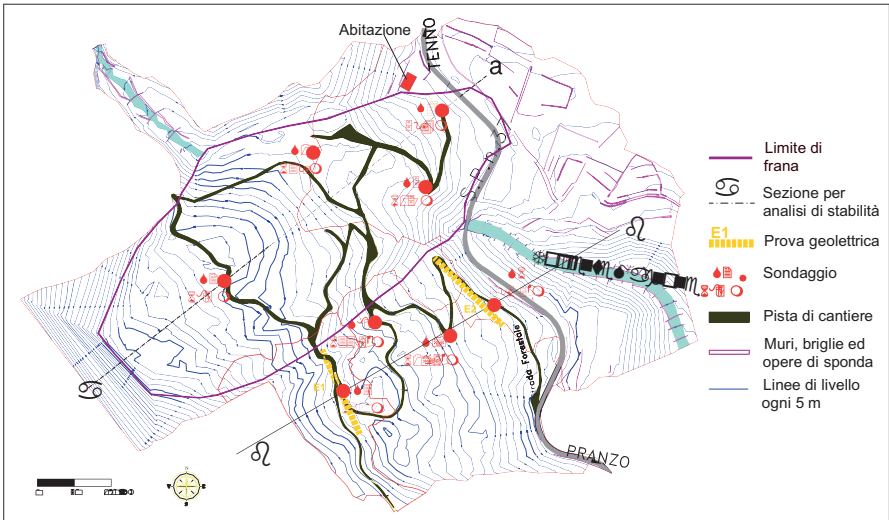
Sono stati eseguiti otto sondaggi geognostici, di cui quattro all'interno dell'area franata. Quattro verticali (S1, S2, S3 e S7) sono state strumentate con inclinometro, sette (tutte ad esclusione di S7) con piezometri a tubo aperto (in S6 i piezometri installati sono 2). I sondaggi S1, S2, S3, S4 e S5 sono stati eseguiti nella primavera del 2001. Gli altri (S6, S7, S8) sono stati eseguiti nell'inverno successivo, allo scopo di acquisire informazioni di completamento alla prima campagna di indagini. La pianta dell'area di frana con indicata l'ubicazione dei punti di indagine è riportata in Figura 2.

Fig. 2: Planimetria dell'area di frana e della zona limitrofa con l'ubicazione delle indagini.

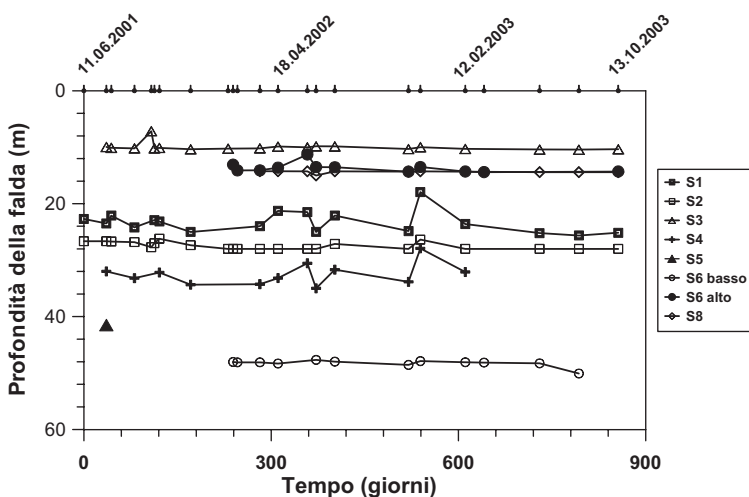
Il livello della falda nei piezometri è stato monitorato per più di due anni. Le oscillazioni registrate ed illustrate in Figura 3 sono ridotte, anche in accordo con il regime meteorico del periodo di monitoraggio, caratterizzato da poche piogge. Le massime variazioni di livello si sono registrate nei sondaggi S1 e S4, posti nella zona più ad Ovest della frana.

Si può anche osservare che il livello della falda nella zona di frana è sempre molto profondo, in accordo con la posizione, pure profonda, del basamento. Nella zona stabile a sud, la falda è più superficiale e si colloca attorno a 10-15 m di profondità. Fa eccezione il livello misurato in S6, dove sono stati installati due piezometri in verticali contigue e dove sono state intercettate due falde, una relativamente superficiale, che permea solo localmente il terreno, ed una piuttosto profonda.

Fig. 3: Andamento dei livelli piezometrici misurati nel periodo giugno 2001 - ottobre 2003.

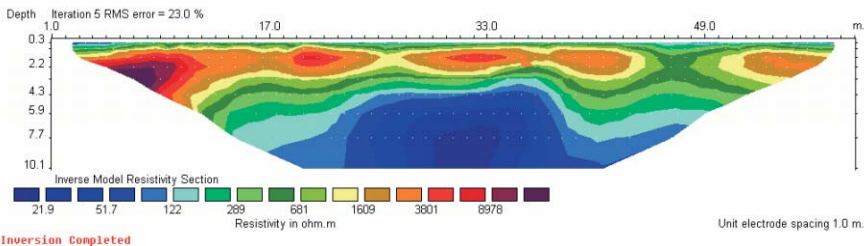
La prova E1 ha confermato la presenza di una falda freatica con continuità trasversale posta ad una profondità di circa 10 m e sostenuta dal basamento limo-marnoso, in accordo con quanto registrato dal piezometro S3. Scendendo verso valle il corpo idrico sotterraneo si

Fig. 4a: Profilo elettrico E1.

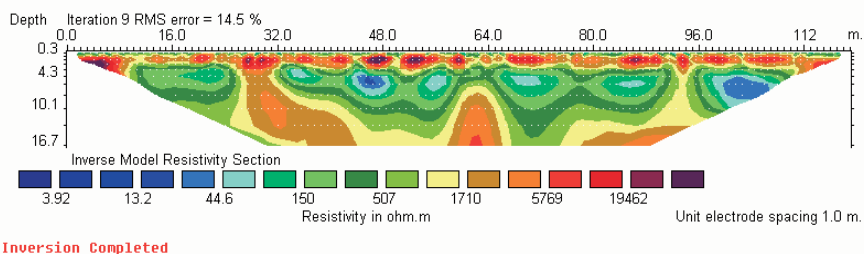
Fig. 4b: Profilo elettrico E2.

suddivide in più filoni paralleli, che sembrano mantenersi a bassa profondità sotto la superficie del terreno. Questa particolare situazione è stata chiarita solo quando è stata eseguita la seconda prova ed installato il piezometro superficiale nel sondaggio S6, con il quale si è rilevata una falda mantenuta sospesa da alcuni strati coesivi di limitato spessore, posti a 15 m di profondità. È, pertanto, plausibile supporre che la circolazione idrica monitorata nei piezometri S3 e S6 e rilevata nei profili elettrici E1 ed E2 sia quella che alimenta la sorgente *dei Malai*.

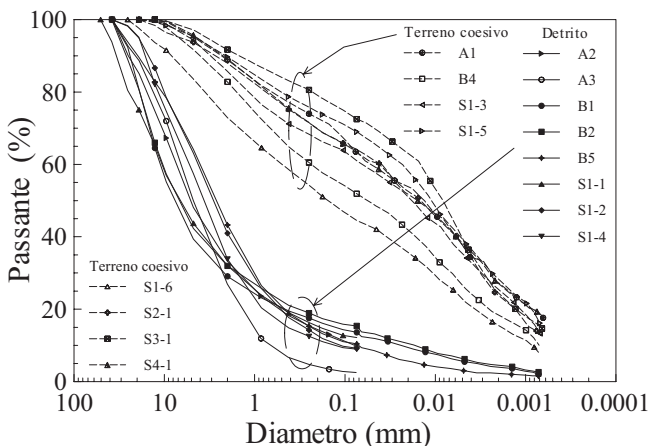
Fig. 5: Granulometria dei terreni coinvolti nella frana.
 Fig. 5: Grain-size distribution of soils involved in the landslide.

La copertura detritica presenta una composizione granulometrica (Figura 5) ben graduata contenendo particelle di dimensioni variabili dai ciottoli al limo, con prevalente frazione ghiaiosa di forma sub-angolare e un contenuto in limo non superiore al 12%.

Campioni di terreno coesivo sono stati prelevati nella zona d'alterazione del basamento marnoso e al piede della frana, dove il terreno coesivo affiora localmente. Il loro fuso granulometrico, anch'esso riportato in Figura 5, è abbastanza ben delimitato ad eccezione di due campioni aventi una frazione ghiaio-sabbiosa pari a 50-55%, leggermente superiore alla media di 30-40% degli altri campioni. Tali materiali presentano limite liquido W_L pari a 30-43, indice di plasticità I_p pari a 13-25 e indice d'attività $A=IP/CF$ pari a 0.5-1.1 (CF è la percentuale di particelle fini con dimensione inferiore a $2 \mu m$): sono classificabili, quindi, come argille inorganiche di media plasticità e media attività.

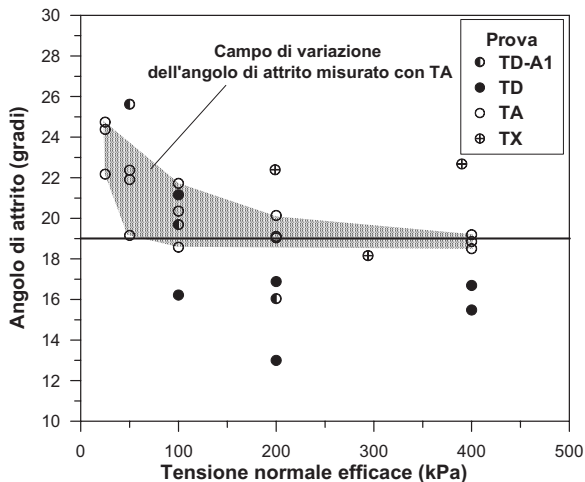
I valori dell'angolo d'attrito ottenuti con l'apparecchio di taglio anulare (condizioni residue - area retinata in Figura 6), sono tra loro abbastanza coincidenti, mentre più dispersi e leggermente inferiori appaiono i risultati delle prove TD, queste ultime condotte invertendo più volte la direzione di taglio per raggiungere le condizioni residue. I valori desunti dalle

Fig. 6: Resistenza al taglio dei terreni coesivi.

prove TX, corrispondenti ad una condizione di resistenza massima per il terreno normalconsolidato, si collocano invece ai limiti superiori. Supponendo che i valori desunti dalle misure di resistenza in condizioni residue siano i più rappresentativi delle reali condizioni del sito, si ricava che, in un intervallo di tensione efficace di 200-400 kPa, l'angolo di attrito residuo è pari a 18-19°, valori abbastanza caratteristici per le argille di media plasticità (Lupini *et al.*, 1981).

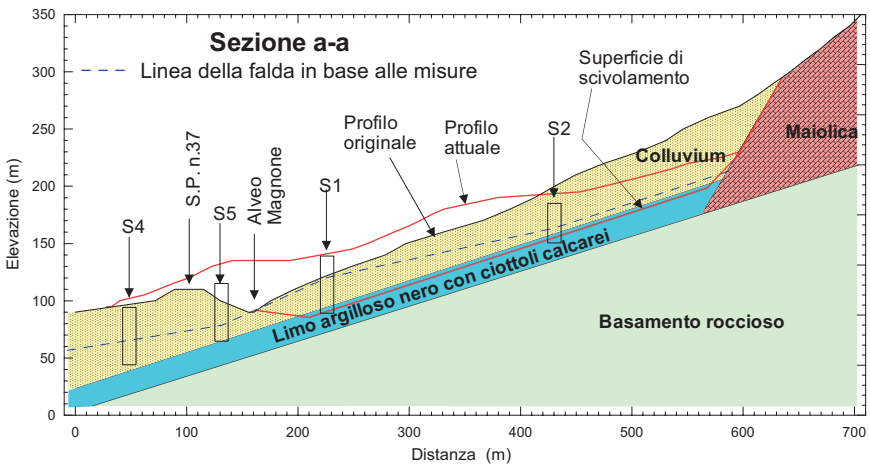
Fig. 7: Sezione longitudinale a-a.

Data la difficoltà a definire la reale posizione del basamento roccioso, le analisi retrospettive di stabilità sono state eseguite, nell'ipotesi bidimensionale, per la sezione centrale della frana (Figura 7) posta lungo l'allineamento dei sondaggi S2-S4 (sezione *a-a* in Figura 2). Si fa notare che l'assunzione di condizioni di rottura bidimensionali nei terreni granulari si riflette in una leggera sottostima del coefficiente di sicurezza reale, con un errore di circa il 10-15%.

Allo stato attuale il livello di falda nell'ammasso detritico è condizionato dalle piogge che, cadendo sul versante, permeano dentro il detrito, ma anche dall'infiltrazione dell'acqua del torrente verso il corpo frana, che sembra condizionare l'escursione della piezometrica nel sondaggio S1. Purtroppo le attuali condizioni di filtrazione nel corpo frana sono certamente diverse da quelle antecedenti all'evento franoso e quindi i dati di monitoraggio (soprattutto quelli registrati al piede della frana) non possono essere assunti come rappresentativi. Dato che non si avevano a disposizione sufficienti indicazioni sulle variazioni del regime di falda prima dell'evento, nelle verifiche si sono ipotizzate varie posizioni della falda parallele al piano di scorrimento, osservando che la condizione critica ($F_S=1$) si raggiunge con un'altezza di falda di 4 m sul piano del basamento.

Va osservato che, in quest'ultimo caso, la differenza tra la quota della linea di saturazione e quella della superficie di scorrimento è relativamente modesta e si abbasserebbe ulteriormente se si fossero assunti valori dell'angolo d'attrito inferiori di qualche grado, valori peraltro compatibili con i risultati delle indagini di laboratorio. In tal caso, considerata l'elevata permeabilità del detrito di copertura, è possibile che per condurre il pendio all'instabilità sia stata sufficiente la sola saturazione della coltre di marna alterata, in presenza di un modesto carico idraulico, legata alle piogge persistenti.

Sono state condotte anche alcune verifiche di stabilità del versante nell'attuale conformazione, riportata anch'essa nello schema di Figura 7. Adottando una superficie di scivolamento polilinea, analoga a quella usata nell'analisi retrospettiva, e assumendo che il livello di falda coincida con la quota massima osservata durante il monitoraggio, le verifiche hanno fornito valori del coefficiente di sicurezza sempre molto superiori all'unità.

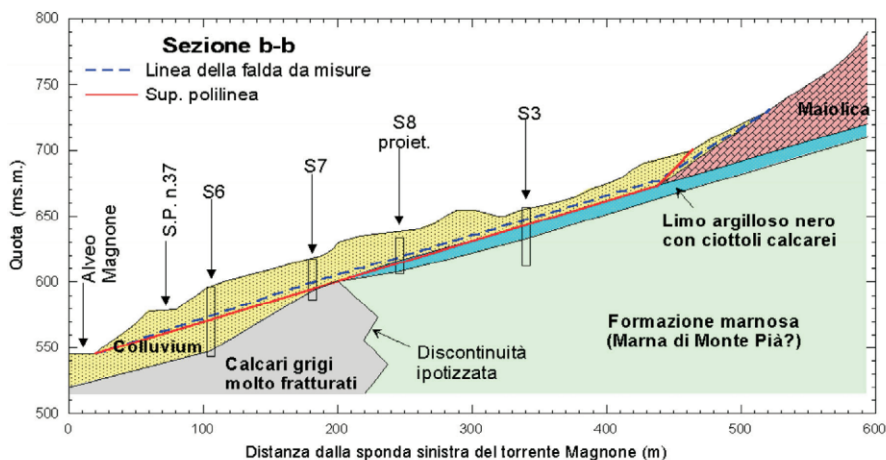
Fig. 8: Sezione longitudinale b-b interessante la porzione stabile.

In Figura 8 è schematizzata la sezione trasversale *b* posta lungo l'allineamento dei sondaggi S3, S6 e S7 ed utilizzata per le nuove verifiche di stabilità, nelle quali si è assunta una superficie polilinea analoga a quella impiegata per l'analisi della porzione franata.

Per la posizione della linea di falda si è ipotizzato che, a monte, la posizione coincidesse con quella osservata nei piezometri, mentre a valle il detrito potesse saturarsi quasi completamente in occorrenza di un evento meteorico. Tale ultima scelta è assai prudentiale e si discosta da quanto misurato, poiché nel piezometro profondo in S6 la falda è sempre rimasta stabile a circa 48 m di profondità, quasi coincidente con il livello nell'alveo del torrente Magnone.

Le verifiche di stabilità hanno dimostrato che, anche in tali ipotesi prudentiali, il pendio è più che stabile, con un coefficiente di sicurezza per il movimento di traslazione pari a $F_S = 1.73$.

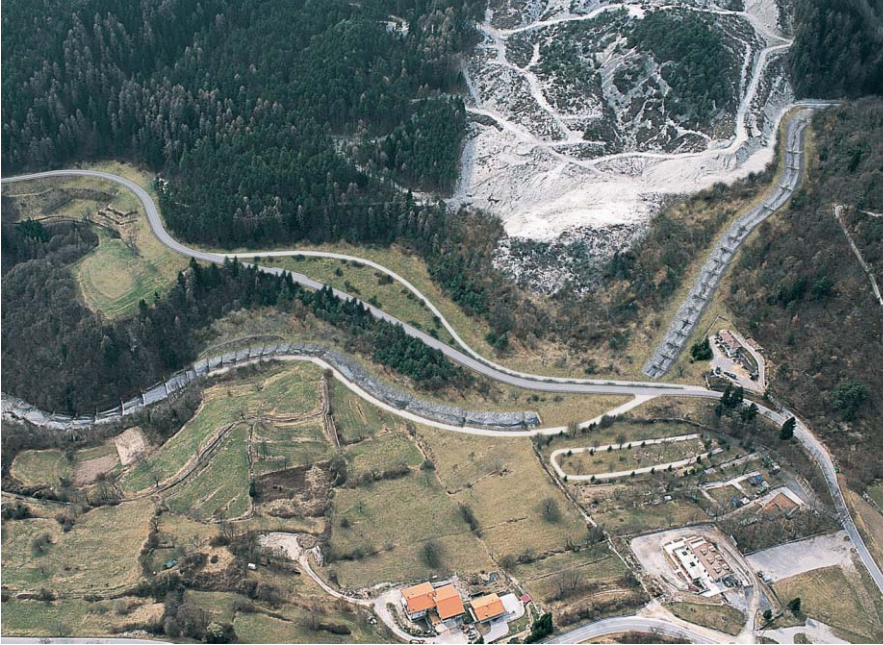
Fig. 9: Inserimento del nuovo alveo del torrente Magnone e della rettifica della strada provinciale.
Fig. 9: Rendering with the modified location of Magnone river and road.

Tra le varie ipotesi ha prevalso l'idea di realizzare un nuovo alveo esterno all'accumulo di frana, apportando sostanziali modifiche anche alla viabilità locale, con la traslazione verso valle della strada provinciale e il suo attraversamento da parte del nuovo alveo mediante la creazione di un apposito sottopasso. L'aspetto finale dell'area ai piedi della frana è osservabile nella figura 9 ottenuta con la tecnica *rendering*, che permette di avere una visione complessiva degli interventi in progetto già inseriti nel paesaggio.

Infine, l'impatto paesaggistico dell'intervento è stato attentamente vagliato, poiché l'area interessata dal franamento, posta nei pressi del suggestivo *lago di Tenno*, è storicamente connotata da una serie di terrazzamenti sorretti da muri di sassi calcarei posati a secco: si è dunque previsto che il consolidamento dell'alveo sia realizzato mediante briglie e argini in massi calcarei legati con calcestruzzo, nelle quali tuttavia l'elemento legante deve apparire il meno possibile. In tal modo, si vuole ottenere un inserimento ottimale del nuovo alveo torrentizio nell'ambiente circostante, senza peraltro sottacerne la presenza: va, infatti, ricordato come il *torrente Magnone* costituisca da tempo immemorabile una fonte di rischio per queste zone, tant'è che i primi interventi organici per la sua sistemazione, furono attuati già agli inizi del XIX secolo e consistettero nella realizzazione di numerose briglie costituite da intelaiature di castagno riempite di massi.
