Internationales Symposion INTERPRAEVENT 2004 – RIVA / TRIENT

SULLA LIMITAZIONE DEGLI EFFETTI DI UN'ESTESA COLATA DETRITICA NEL COMUNE DI S.VITO DI CADORE (BL, ITALIA)

ABOUT THE MITIGATION OF A WIDE DEBRIS-FLOW EFFECTS AT S.VITO DI CADORE (BL, ITALIA)

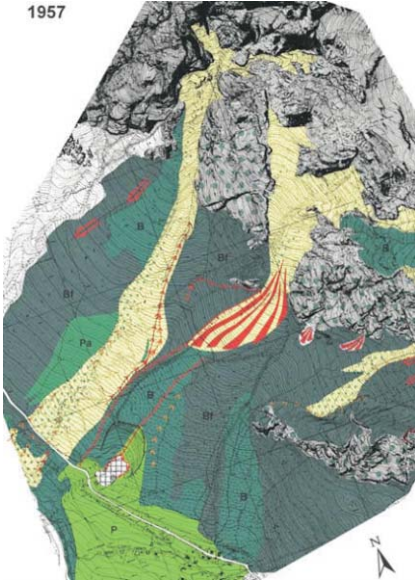
Fig. 4: Fotointerpretazione – anno 1957

1957: il Ghiandone dei Ross (GdR) e quello di Saccomedan (GdS) appaiono distinti, almeno per quanto riguarda la loro parte attiva. La parte attiva del GdR si esaurisce a 1300 m ed è limitato, verso N, dall'orlo di un solco di scaricamento antico del ghiandone stesso. La morfologia del solco si distingue verso valle fino alla strada: attraversando l'area dell'ex Cava della Vallesella il solco andava probabilmente ad esaurirsi nell'impluvio da cui la cava ha preso il nome. L'unica tendenza allo scaricamento del GdR verso il GdS è rappresentata da un solco di ruscellamento che, circa da quota 1500 m, si dirigeva verso NW. La parte propriamente attiva del GdS è quella SE, dove si distingue un solco principale, diviso localmente in due rami. La presenza di un solco attivo anche a valle della strada, verso il Boite, permette di supporre che anche in passato si siano verificati fenomeni di scaricamento sulla sede stradale, originatisi da questo ghiandone.

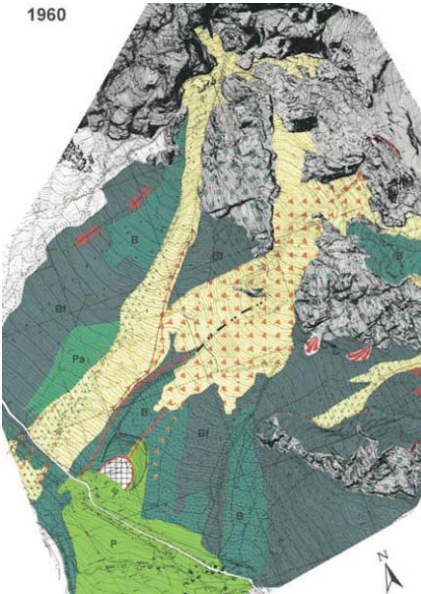
Fig. 5: Fotointerpretazione – anno 1960

1960: E' eclatante l'evidenza del fenomeno franoso, verificatosi pochi mesi prima della ripresa dei fotogrammi, cui questa elaborazione si riferisce. Il piede della frana ha raggiunto quasi quota 1200 m, verso la ex Cava della Vallesella, riempiendo parte dell'antico solco di scaricamento. Una cospicua quantità di materiale si è riversata verso W, raggiungendo il GdS e scavalcando lo sperone roccioso che costituiva parte dello spartiacque naturale dei due corpi detritici. Si osserva la modifica sostanziale del profilo del versante determinata da una specie d'intumescenza, allungata in senso EW, ubicata poco a S dell'orlo di solco che arginava il GdS verso N. Ciò ha costituito una chiara linea di spartiacque all'interno del corpo di frana, disegnando due distinte direzioni per la rimobilizzazione futura dei detriti: una verso il GdS e l'altra verso SW, in direzione di Chiapuzza. Vicino alla Punta dei Ross si evidenzia la nicchia di distacco della frana; la comparazione delle strisciate 1957 e 1960 ha permesso di stimare il volume staccatosi durante il crollo del 1960.

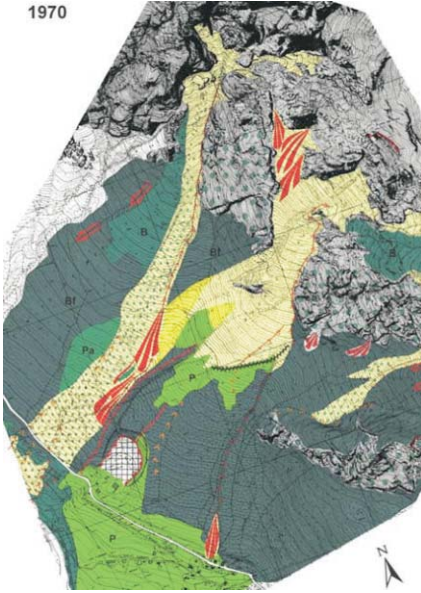
Fig. 6: Fotointerpretazione – anno 1970
Fig. 6: Photointerpretation – year 1970

1970: la situazione è successiva all'alluvione del 1966. E' evidente la traccia della colata detritica che ha investito Chiapuzza, fino a raggiungere il Boite. In soli 4 anni gli effetti della colata sono stati mascherati dalla vegetazione prativa. Verso monte, si osserva un solco di ruscellamento che percorre tutto il margine SE del GdR. E' questa la via seguita dalla colata detritica del 1966, che ha dimostrato l'inefficacia del canale di guardia, costruito nel 1967. Ulteriori evidenze di colate attive si riscontrano nella zona di contatto tra il GdS e il GdR. L'apporto di materiale della frana del 1960 ha trasformato una zona in erosione (solco di ruscellamento, Figg.4 e 5) in una zona di accumulo. La presenza di copertura vegetale, anche discontinua, al margine dei lobi inferiori, testimonia che, lungo questa via, non avveniva un diretto scaricamento sulla sede stradale. L'apporto detritico è continuo e legato alla degradazione normale dei bastioni rocciosi (vedi parte sommitale del GdR, sotto le pareti rocciose evidenti altri conoidi detritici attivi).

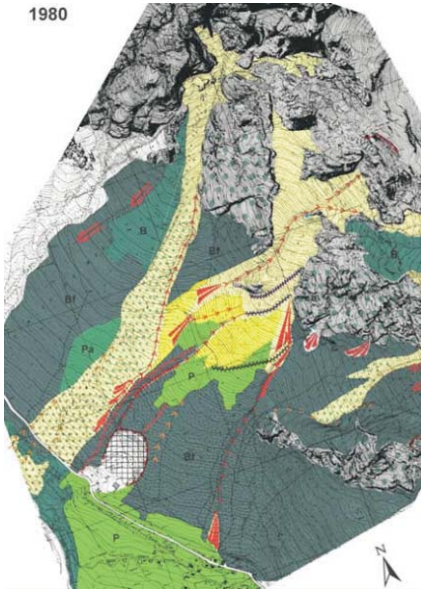
Fig. 7: Fotointerpretazione – anno 1980
Fig. 7: Photointerpretation – year 1980

1980: Nuovi lobi detritici, al margine SE del GdR, hanno superato il canale di deviatore del 1967 raggiungendo Chiapuzza, analogamente a quanto successo nel 1966. Gli 8 anni trascorsi dall'importante evento del 1972 sono stati sufficienti a mascherare con la vegetazione prativa l'estensione effettiva del cono detritico. Un cambiamento importante del GdR è costituito dalla presenza del solco che scende dal muro deviatore (quota 1750 m circa) sviluppandosi verso il GdS. Tale solco, realizzato nel 1972 unitamente al muro deviatore, mirava a dirigere le colate lontano da Chiapuzza. L'opera fino al '97 ha assolto la sua funzione: si vedono nuovi lobi di detrito dirigersi dal GdRs verso il GdS. Positiva è stata anche la presenza dei due canali di guardia sussidiari. La parte più attiva del GdS permane concentrata sul margine SE; rispetto al 1970 la zona di accumulo si è spostata ancor più a valle, senza raggiungere la sede stradale.

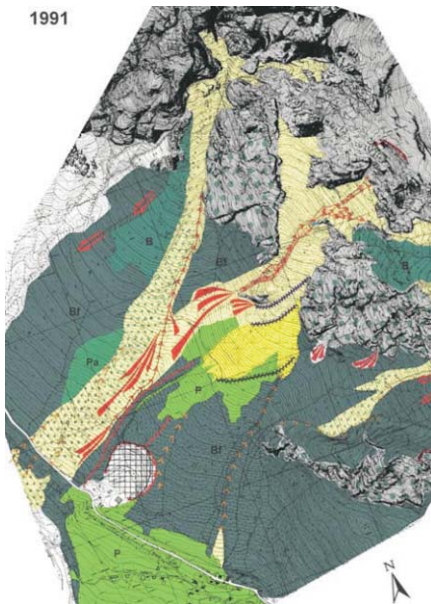
Fig. 8: Fotointerpretazione – anno 1991
Fig. 8: Photointerpretation – year 1991

1991: il quadro evidenzia come, ormai, la dinamica evolutiva del versante si concentri prevalentemente nella zona di contatto tra il GdR e il GdS. Il primo, caratterizzato dalla presenza di un solco in forte erosione, offre un cospicuo apporto di materiale al secondo, come testimonia la presenza di numerosi lobi detritici. D'altro canto, il GdS ha un proprio bacino di alimentazione, che apporta materiale detritico indipendentemente dal GdR. Ciò è dimostrato dalla presenza di un cono detritico in destra idrografica del solco principale del ghiaione stesso, che, per ragioni morfologiche, può essersi alimentato solo dal canale da cui il ghiaione ha origine. Il cono detritico altimetricamente più basso evidenzia che le colate ormai sono arrivate ad interessare la sede stradale: è questa, infatti, la situazione successiva all'episodio del 1987.

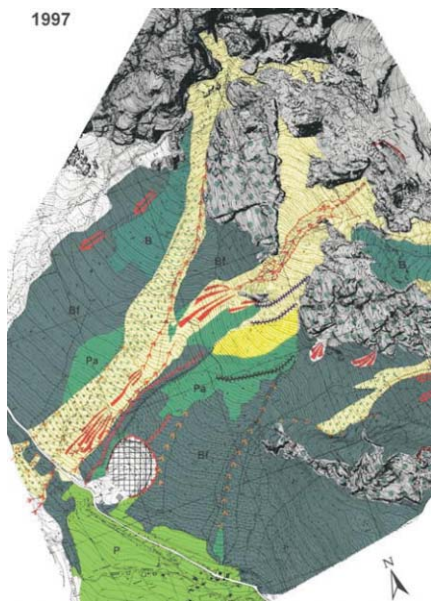
Fig. 9: Fotointerpretazione – anno 1997
Fig. 9: Photointerpretation – year 1997

1997: questo è il quadro che riprende la situazione che più si avvicina a quella attuale. Il solco principale del GdR è in ulteriore approfondimento e la direzione delle colate rimane, sempre più decisamente, verso il GdS. Il muraglione in calcestruzzo, realizzato immediatamente dopo l'evento del 1972, non esiste più: scalzato in parte, a causa del naturale approfondimento del solco principale, è stato abbattuto nel settembre del 1995, avendo ormai perso la sua funzionalità. Nel GdS sono presenti due solchi distinti, uno SE alimentato dal GdR, e un secondo, indipendente, che ha origine nel canale da cui sfocia il ghiaione stesso. Verso valle sono presenti lobi detritici, che arrivano a lambire la strada.

Per quanto riguarda la parte SE del corpo di frana del 1960, l'avanzamento verso l'alto della copertura vegetale, pone in evidenza la progressiva stabilizzazione dei depositi. Anche il solco lungo cui erano scese le colate del 1966 e del 1972, non mostra più tracce fresche di movimento e la vegetazione ha ormai ricoperto anche la parte apicale del cono detritico.

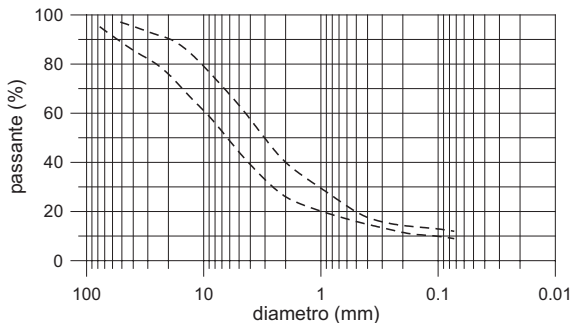
Fig.10: Fuso granulometrico dei ghiaioni, limitatamente alla frazione di granulometria $< 3''$ (76.2 mm)
Fig.10: Grain size range of debris-flow fraction, smaller than $3''$ (76.2 mm)

Le analisi granulometriche, condotte su numerosi campioni rappresentativi di detrito, hanno consentito di definire il fuso granulometrico riportato nella Fig.10. Si tratta di ghiaie più o meno sabbiose, dotate di una distribuzione granulometrica molto ben graduata e di una frazione fine limosa ($<60 \mu\text{m}$) non superiore a 15%.

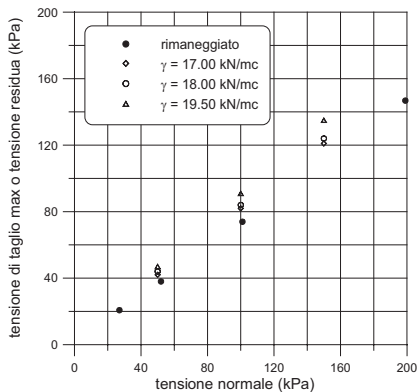
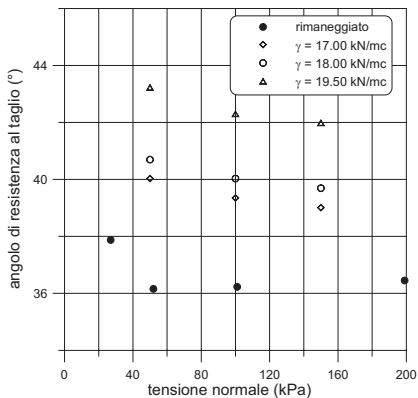
Nelle Figure 11 e 12 sono riportati i risultati delle seguenti prove:

- prove di taglio diretto condotte su tre provini ricostituiti in laboratorio con pesi di volume crescenti e pari a 17.00 kN/m³, 18.00 kN/m³, 19.50 kN/m³;
- prove di taglio anulare condotte su provini completamente rimaneggiati.

Si osserva innanzi tutto come la resistenza al taglio cresca all'aumentare della densità iniziale del provino. Gli involucchi di rottura, ottenuti nel campo di tensioni indagato, sono pressoché rettilinei e passanti per l'origine degli assi σ - τ (Fig.11). La resistenza al taglio τ è quindi correlabile alla tensione normale σ , attraverso la classica equazione lineare di Mohr-Coulomb: $\tau = \sigma' \cdot \tan \phi'$, dove con ϕ viene indicato alternativamente l'angolo di resistenza al taglio di picco o residuo. La quasi linearità dell'involucro a rottura è confermata dai valori dell'angolo di resistenza al taglio riportati nella Figura 12. Tali angoli sono stati determinati puntualmente dai valori sperimentali della tensione normale σ e della corrispondente tensione di taglio τ , massima o residua, attraverso la relazione trigonometrica $\phi = \arctan(\tau/\sigma)$. Si osserva come, a parità di densità iniziale del provino, i valori di ϕ siano compresi in campi di variazione assai ristretti (Tab.2) e pari a 36°-38°, per la condizione residua, e 39°-43°, per quella di picco.
