Internationales Symposium INTERPRAEVENT 2004 – RIVA / TRIENT

FLUSSBETTVERÄNDERUNG DES FLUSSES LAM PHACHI, THAILAND

DEFORMATION OF RIVER BED IN THE LAM PHACHI RIVER, THAILAND

Masanobu Kimura¹, Tomomi Marutani², Hideji Maita³ und Kosit Lorsirirat⁴

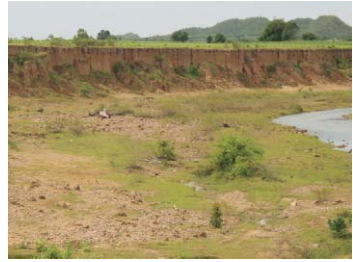
Geländebefunde zeigen, dass sich ein senkrechter Prallhang bildete, dessen Länge 80-350 m und Höhe 5-20 m beträgt. Dort reichen meistens Ackerfelder wie z.B. Maniokfelder gerade bis an den Prallhang heran. Durch linienhaften Oberflächenabfluss aus den Feldern haben sich an den Uferhängen zahlreiche Rillen gebildet (Abb.3). Diese linienhafte Erosion spielt als Sedimentquelle eine Rolle und beschleunigt die Rückverlegung.

Abb.3 Senkrechter Uferhang mit Rillenerosion
Fig.3 Vertical bank cliff with rill erosion

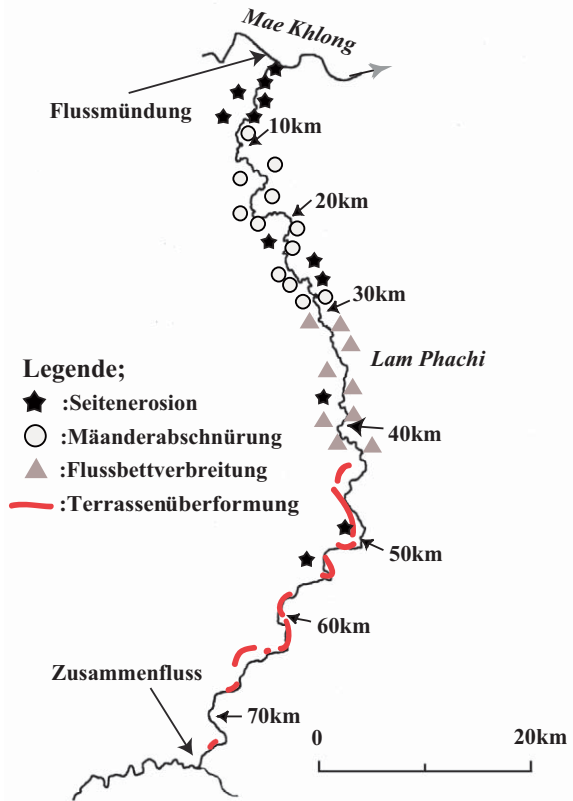
Im Untersuchungsbereich befindet sich fast keine längere Strecke ohne Flussbettveränderung. Die Gesamtlänge der einzelnen Strecken betrug 24.6 km, das etwa einem Drittel von der untersuchten Flusslänge entspricht. Die 4 Typen treten nicht gemischt sondern nach Typen räumlich gegliedert auf (Abb. 7). Die Seitenerosion konzentrierte sich in den Strecken von 1-8 km und 35-38 km. Der Bereich der Mäanderabschnürung befand sich zwischen 12 und 36 km, die Flussbettverbreiterung zwischen 30 und 37 km. Die Terrassenüberformung lag zwischen 42km bis 68km in einzelnen Segmenten von einigen Kilometer vor. Das Längsprofil des Flusses Lam Phachi wurde in Abb. 8 abgetragen. Von der Mündung aufwärts bis nahe am 5km-Punkt beträgt die Neigung etwa 1/1000. Dann nimmt die Neigung bis zum 33 km-Punkt auf 0.7/1000 ab, um dann bis zum 56 km-Punkt auf 1.7/1000 zuzunehmen. Ab diesem Punkt wird die Neigung wiederum auf 0.6/1000 geringer. Dies bedeutet, dass in der steilen Strecke zwischen 33 und 56 km die Transportkapazität bei gleicher Wasserführung höher ist als in anderen.

Abb.7 Standort der Flussbettveränderungsbereiche
Fig.7 Location of deformed areas

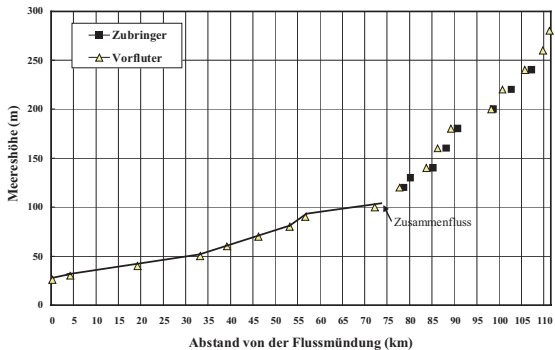
Abb.8 Längsprofil des Flusses Lam Phachi
Fig.8 Longitudinal profile of Lam Phachi River

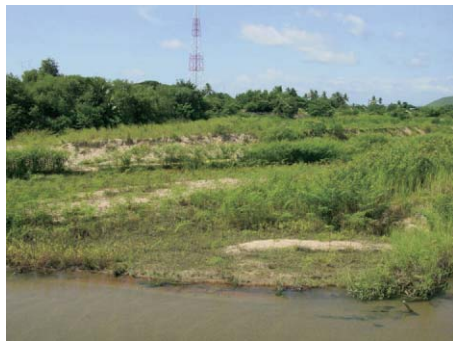
Abb.10 Die teilweise umgeformten Terrassen

Fig.10 Partly deformed terraces

Das Sediment für Flussbettverbreiterung und Terrassenbildung wurde nicht von Zuflüssen oder Hängen ausserhalb des Flusses bereitgestellt, sondern von Terrassen- und Ufererosion innerhalb des Flussbereichs. Die umfangreichste Flussformveränderung während 24 Jahren traten an der Strecke auf, wo das Flussgefälle abnimmt und der Abfluss wegen der Versickerung sich verringert. Dort übertraf die Sedimentation die Unterspülung bei gleichzeitiger Gerinneverlagerung. Die Seitenerosion rief durch Uferückverlegung eine Vergrößerung des Sedimentationsraums hervor. Die Luftbilderanalyse zeigt, dass die Sedimente in diesem Bereich meistens aus dem Bereich der Terrassenüberformung stammen. Dies bedeutet, dass die Terrassen zwischen 44 und 60 km eine wichtige Sedimentquelle sind. Auf dem Luftbild des Jahres 1974 ist dort dichte Vegetation auf den Terrassen zu erkennen, die eine temporäre Stabilität der Terrassen andeutete.
