Internationales Symposium INTERPRAEVENT 2004 – RIVA / TRIENT

PFLEGEARBEITEN FÜR DEN HOCHWASSERSCHUTZ AN DER ETSCH IM SÜDTIROLER ETSCHTAL

COPPICE MAINTENANCE WORKS FOR FLOOD PROTECTION ON THE RIVER ETSCH IN THE ETSCH VALLEY, SOUTH TIROL

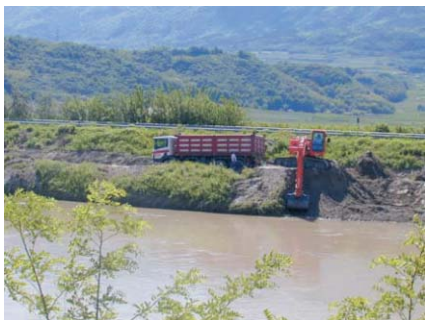
Abb. 5: Nachdem die dichte Baumvegetation entfernt wurde, transportieren Lastkraftwagen die mächtigen Anlandungen von Feinsand aus dem Flussbett (2002)

Fig. 5: After the elimination of dense timber stands trucks carry away the enormous quantity of fine sand from the river bed (2000)

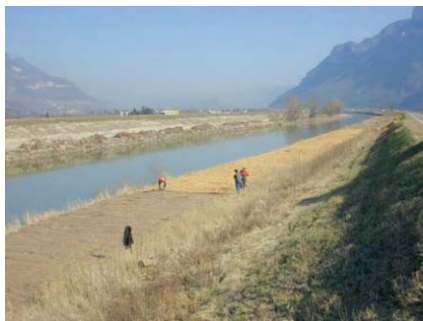
Abb. 6: Arbeiter befestigen Schilfsoden mit Stroh und Jutenetz

Fig. 6: Workers are fixing slabs of reeds with jute mesh

An Flussabschnitten, an denen das Durchflussprofil knapp bemessen ist, wird die Vegetation nieder gehalten. Schilfröhricht und niederes Weidengebüsch gelten dort als Zielbestand. Für die Schaffung solcher Bestände wurden auch Schilfsoden versetzt, mit einer Mulchschicht aus langhalmigem Stroh abgedeckt und mit Jutenetz befestigt, das mit Eisennägeln fixiert wurde. Diese Röhricht- und Schilfbestände werden jährlich oder alle zwei Jahre gemäht oder gemulcht. Durch einen niederen Bewuchs am Ufer wird auch die Anlandung von Feinsand verlangsamt.

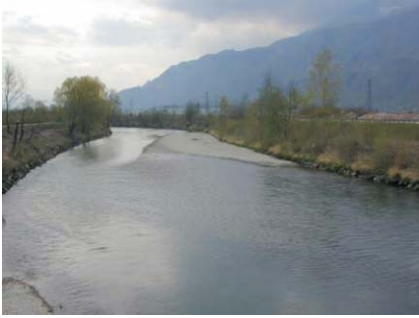
Abb. 7: Flussabschnitt an der Etsch bei Vilpian 4 Monate nach der Durchforstung (2003)

Fig. 7: Sector of the river Etsch near Vilpian 4 month after thinning (2003)

Gewässerabschnitte, an deren Ufer ein dichter Baumbestand steht, und wo die Hochwassergefahr gering ist, werden einer Durchforstung unterzogen. Dabei werden vor allem schnellwüchsige Baumholzarten wie Pappeln oder eingebürgerte Gehölze wie Robinien geschlägert. Einheimische, langsamwüchsige Ufer- und Auwaldarten wie Erlen und Weiden werden einzeln oder gruppenweise stehen gelassen. Diese sind zwar in den ersten Jahren

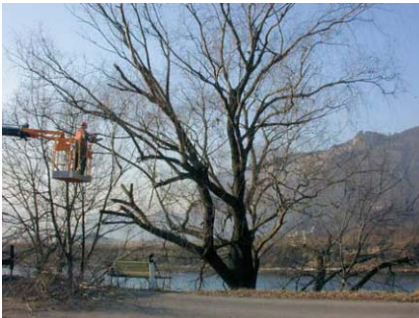
Abb. 8: Kopfschnitt von Weiden an der Etsch im Frühjahr 2003

Fig. 8: Pollarding willows on the river Etsch in spring 2003

Altholz von Kopfweiden bietet vielen Vogelarten Platz zum Nisten und zur Futtersuche und fördert somit die Nahrungskette. Auf diese Weise wird die Gefahr, die von diesen hohen Bäumen wegen ihrer Höhe ausgeht beseitigt, aber die Bäume bleiben als Kopfweiden erhalten, deren Neuaustriebe regelmäßig zurückgeschnitten werden.

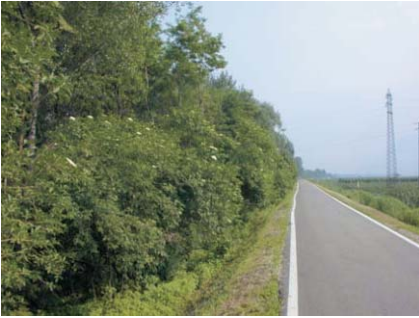
Abb. 9: Verjüngung am Schwarzen Holunder durch Formschnitt
Fig. 9: Regeneration by shaping *Sambucus nigra*

Auf dem Etschdamm verläuft von Bozen bis Salurn ein Fahrradweg, der von der Bevölkerung stark frequentiert wird. Die Ufergehölze in Wegnähe entlang dieser Strecke werden aus Sicherheitsgründen niedrig gehalten. An den natürlich vorkommenden Sträuchern wie dem Schwarzen Holunder, dem Hartriegel und Schlehdorn wird ein Formschnitt durchgeführt, um den Sichtschutz und das problemlose Befahren des Radweges zu gewährleisten.

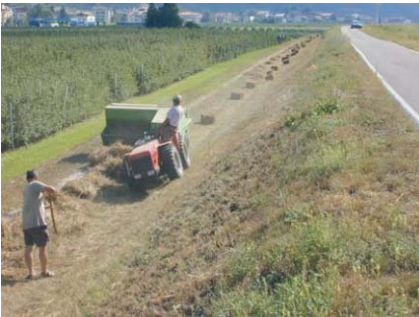
Abb. 10: Die Grasvegetation der Etschdämme wird abschnittsweise gemäht, dann wird das Mähgut abtransportiert
Fig. 10: The grass vegetation on the dams of the river Etsch was mowed by sectors; afterwards the hay was carried away

Grasvegetation bekleidet die Dämme an der Etsch. Diese Wiesen werden zum Großteil zwei- bis dreimal pro Jahr mit einem Schlägelmulcher gemulcht. Seit dem Sommer 2003 werden Wiesen auf den Außendämmen an der Etsch abschnittsweise auch gemäht und das Mähgut abtransportiert. Dadurch soll die Fauna an den Etschdämmen mehr geschützt werden.
