Internationales Symposion INTERPRAEVENT 2004 – RIVA / TRIENT

LA COLATA DETRITICA SUL VERSANTE DEL PRÀ DELL'ACQUA A ROMAGNANO (TRENTO)

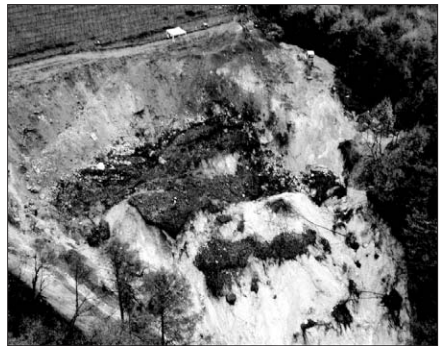
Fig. 2: La colata è stata innescata dal franamento di una porzione del versante (novembre 2000).

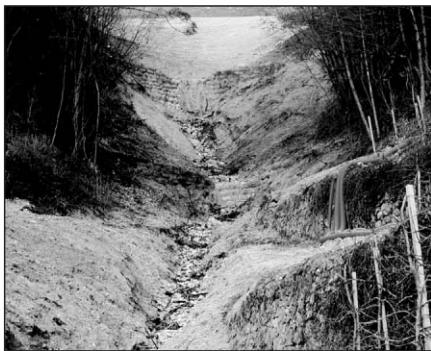
Fig. 13: Vecchie briglie messe in luce dalla colata – parte alta del canalone (dicembre 2000)
