# Internationales Symposion INTERPRAEVENT 2004 – RIVA / TRIENT

## LE COLATE DETRITICHE NELL'ARROYO DEL MEDIO (PROVINCIA DI JUJUY, ARGENTINA NORD-OCCIDENTALE)

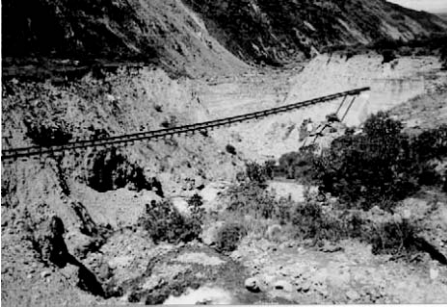
**Fig15:** Il Ferrocarril General Belgrano, situato presso la confluenza tra Arroyo del Medio e Rio Grande, ha subito nel tempo danni talmente gravi e ripetuti da deciderne, nel 1992, la chiusura definitiva.

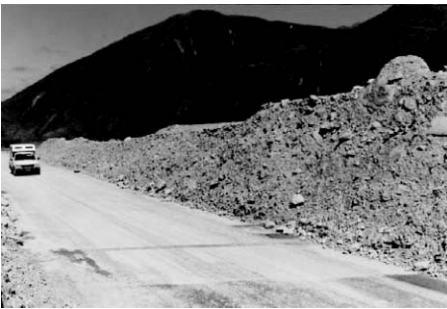
**Fig16:** Lo spessore di sedimenti che seppellisce la Ruta Nacional in occasione dei *Volcânes*, è spesso tale da costringere ad onerosi interventi di manutenzione.
