# Internationales Symposium INTERPRAEVENT 2004 – RIVA / TRIENT

## UNTERSUCHUNG UND FRÜHERKENNUNG DER EROSIONSANFÄLLIGKEIT VON ALPINEN RASENBESTÄNDEN

### INVESTIGATION AND PROGNOSIS OF EROSION IN ALPINE PASTURES

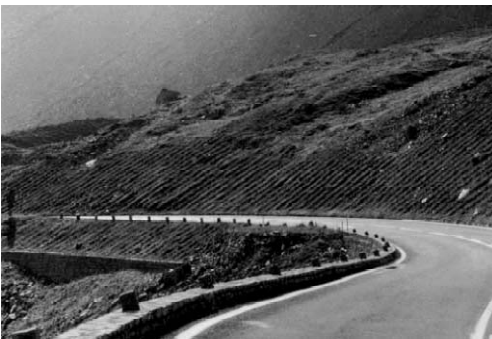
**Abbildung 2:** Blick auf die Untersuchungsfläche beim Mittertörl – Großglockner-Hochalpenstraße/ Salzburg

**Fig 2:** View of the examined area near Mittertörl

späten 60er Jahren. Es handelt sich um eine Böschung, die mit ca. 50 cm breiten Streifen der ursprünglichen, vor Baubeginn abgetragenen Vegetation bepflanzt wurde. Dazwischen blieb die Erde unbedeckt. Hier wurde weder eingesät noch gedüngt. Dadurch kann die Dauer bzw. der Erfolg natürlicher Wiederbesiedlung in über 2000m Höhe untersucht werden.

Auch nach über 30 Jahren ist der Unterschied zwischen den Rasenziegel- und den sich selbst überlassenen Streifen deutlich erkennbar. Die Deckungswerte der Rasenziegelstreifen liegen mit durchschnittlichen 51-75 % deutlich höher als die der sich selbst überlasse-

nen Streifen (5-50 %). Trotz geringerer Deckung und höherem Moosanteil (mit nur begrenzter Möglichkeit Boden zu festigen) auf den sich selbst überlassenen Streifen konnte keine beginnende Erosion festgestellt werden.

Aus bodenkundlicher Sicht könnten Probleme auf den nicht behandelten Flächenteilen auftreten. Durch die z.T. sehr geringe Durchwurzelung ist die Bodenstabilität nicht zufriedenstellend, was besonders bei Starkniederschlägen zu Problemen führen könnte.

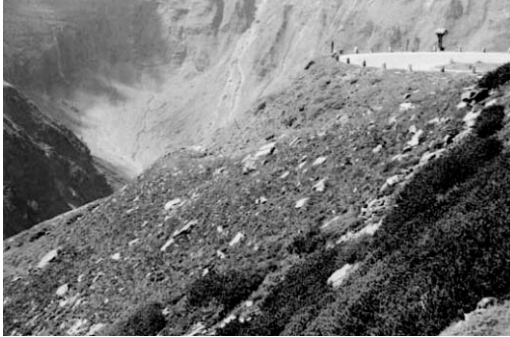
**Abbildung 3:** Blick auf die Untersuchungsfläche „Hexenküche“ – Großglockner-Hochalpenstraße / Salzburg

**Fig 3:** View of the examined area „Hexenküche“

- Das Untersuchungsgebiet Hexenküche (s.Abb.3) liegt auf 2100 m. Die Rasenziegel – aufgebracht in den 60er Jahren – wurden nicht mehr streifen-, sondern fleckenförmig aufgebracht, die Zwischenräume mit einer Saatgutmischung begrünt. Die Artengarnitur

der Wiederbegrünungsfläche (Gräser, Kräuter) setzt sich zwar optisch von der angrenzenden zwergstrauchreichen Vegetation ab, die Bereiche der eingepflanzten Rasenziegel können jedoch kaum mehr von den eingesäten Bereichen unterschieden werden. Erosionen sind auf dieser Böschung keine festzustellen.

Die Untersuchungen zeigen einen ausgesprochen gelungenen Versuch, ehemals vegetationsfreie Flächen in hochgelegenen Gebieten wieder mit Vegetation zu bedecken; der Boden erscheint stabil und gegen Erosion weitestgehend geschützt.

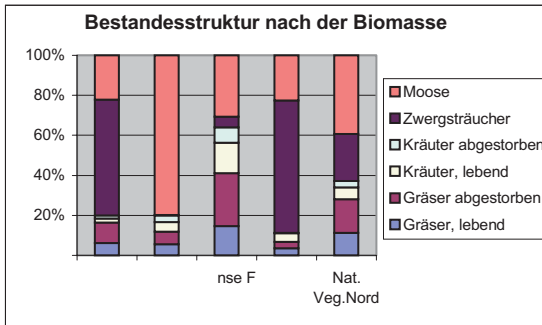
**Abbildung 5:** Vergleich der Biomasse von einzelnen Flächen im Untersuchungsgebiet Galina / Vorarlberg

**Fig 5:** Comparison of biomass of some areas in Galina/Vorarlberg

Aus den Untersuchungen zur Bestandesstruktur (vgl. Abb.5) geht hervor, dass Fläche 4 - im rechten Teil des Filpritter Tobels gelegen - besonders stark von Moosen geprägt ist. Auffallend bei dieser Fläche ist außerdem, dass der Boden in einer bestimmten Tiefe bei Wasserzugabe sofort „zerfließt“, was in weiterer Folge ein Abrutschen der darüber liegenden Bodenschicht erleichtert.

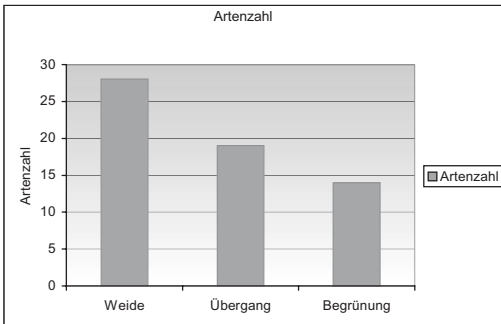
**Abbildung 7:** Artenzahlen auf den verschiedenen Flächen des Untersuchungsgebietes am Felbertauern / Salzburg

**Fig 7:** Number of species of the examined areas in Felbertauern / Salzburg

Wie die Untersuchungen (s. Abb. 7) zeigen, kommen in den eingesäten Bereichen nur noch 14 Arten vor. Im Gegensatz dazu finden sich 28 Arten im Weidebereich und immerhin noch 19 Arten im Übergangsbereich. Es ist eine eindeutige Artenverarmung auf den Wiederbegrünungsflächen festzustellen.

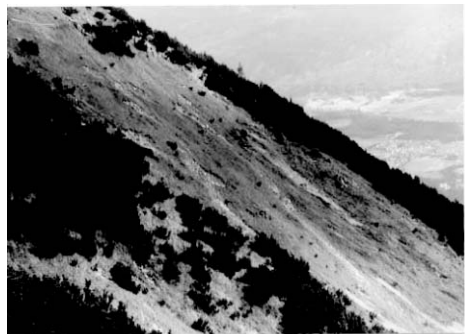
**Abbildung 8:** Karwendel West bei Innsbruck / Tirol

**Fig 8:** Karwendel West near Innsbruck / Tirol

Das Untersuchungsgebiet Karwendel (s. Abb. 8) ist durch das Auftreten von zahlreichen Blaikenerosionen gekennzeichnet. Die Ursachen liegen im vorhandenen Untergrund und Boden, im Steinschlag, der Vegetation, der geänderten Bewirtschaftung und damit verbundener Folgen. Es wurden jedoch auch wiederbesiedelte Flächen ausgemacht, was auf eine gewisse Dynamik in dem Gebiet schließen lässt. Inwieweit es in den letzten Jahren zu einer Verschlechterung gekommen ist, lässt sich schwer beurteilen.

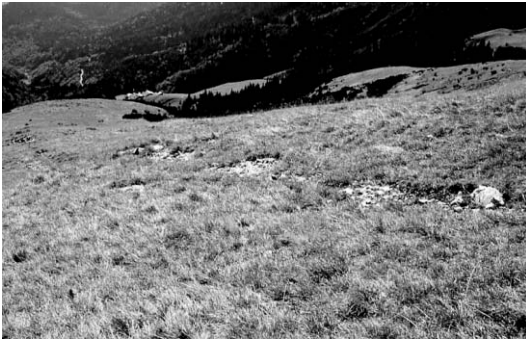
**Abbildung 9:** Steinschlag Karwendel Süd  
**Fig 9:** Rock fall Karwendel South

SCHAUER (1975) teilt das *Seslerio-Caricetum sempervirentis* (Blaugras-Horstseggenhalden), das den dominierenden Gesellschaftstyp der Untersuchungsfläche darstellt, zu den erosionsanfälligen Pflanzengesellschaften. Die Rasen sind stets ein wenig treppig. Durch weidende Tiere werden die Treppenstufen stellenweise zu Steigen ausgetreten und die Böden immer wieder verletzt. Dies konnte auch im Untersuchungsgebiet festgestellt werden. Vor allem sorgen aber Frostwechsel und Bodennässe nach später Schneeschmelze und zum Teil auch im Herbst dafür, dass immer wieder einzelne Rasenstücke abrutschen und nackten Boden freigeben. Auch solche abgerutschten Rasenstücke wurden bei einer Begehung Mitte Mai 2001 im Untersuchungsgebiet beobachtet (s. Abb. 9).

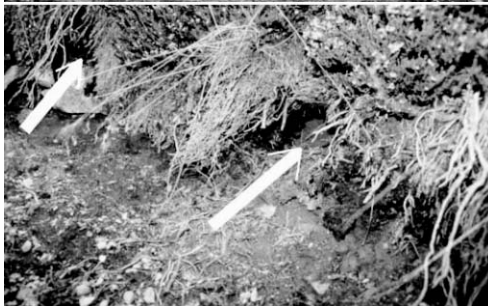
Abbildung 11: Ausspülungstücken

Fig 11: Elution signs

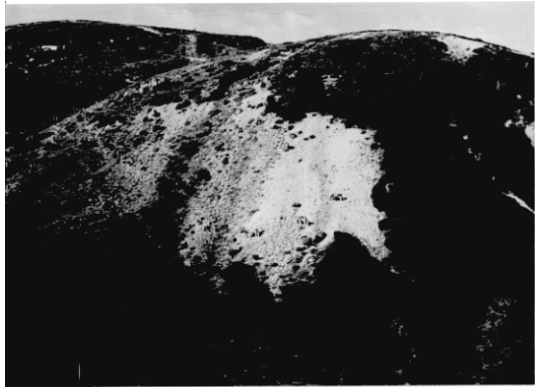
**Abbildung 12:** Erosionsfläche – Meran 2000 / Südtirol  
**Fig 12:** Eroded area – Meran 2000 / South Tyrol

Bei der oberhalb dieser Untersuchungsfläche (s. Abb. 12) durchgeführten Transektanalyse dominieren Zwergsträucher wie Alpen-Rauschbeere (*Vaccinium gaultherioides*), Preiselbeere (*Vaccinium vitis-idaea*), stellenweise Gemsheide (*Loiseleuria procumbens*) und Heidelbeere (*Vaccinium myrtillus*). Die Gemsheide reagiert äußerst empfindlich auf Viehtritt. Trittschäden führen zu einem Absterben der randlichen Zweige und es kommt in der Folge zu Bodenlockerung und Erosion durch Windverfrachtung. Um eine weitere Vergrößerung der Erosionsfläche nach oben und somit einen weiteren Eintrag von nachrutschendem Material in die Erosionsfläche zu vermeiden, muss das dort weidende Vieh unbedingt aus der Fläche ausgesperrt werden.
