Internationales Symposium INTERPRAEVENT 2004 – RIVA / TRIENT

INGENIEURBIOLOGISCHE SICHERUNGSBAUWEISEN - ERFAHRUNGEN AUS SLOWENIEN

EROSION CONTROL WITH BIOENGINEERING MEASURES - EXPERIENCE FROM SLOVENIA

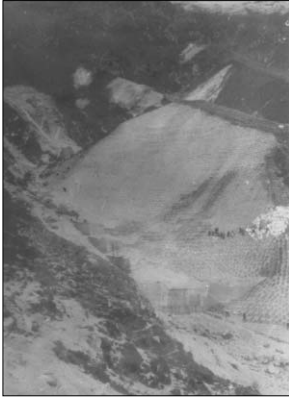
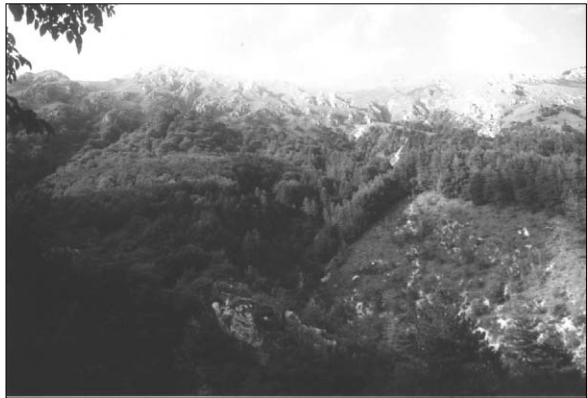
Abb. 1, 2: Das Gebiet über das Dorf Breginj im Jahre 1933 während der Sicherungsarbeiten und stabiler Südhang mit extremen Existenzbedingungen im Jahr 2002. (Foto: Archives - T. Kočar; Foto: J. Papež)

Fig. 1, 2: An area above the village Breginj during the field work – realisation of soil bioengineering measures in 1933 and a stabile slope in the year 2002. (Photo: Archives - T. Kočar; Photo: J. Papež)

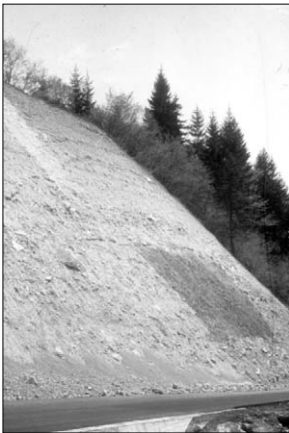
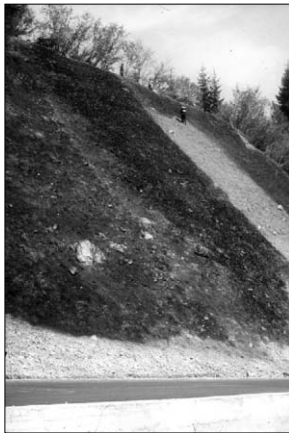
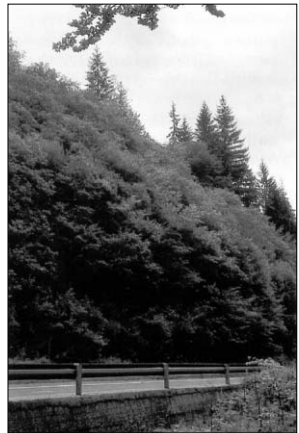
Abb. 3, 4, 5: Die Straßenböschungen bei der Ljubeljska Straße vor (im Jahre 1962) und nach (im Jahre 1994) der Ausführung der Ingenieurbiologischen Maßnahmen (Foto: F. Rainer und M. Zemljčič)

Fig. 3, 4, 5: Biotechnical stabilisation and erosion control on road slopes along the Ljubelj road. Realisation took place between 1962-64. The third picture shows conditions in 1994. (Photo: F. Rainer and M. Zemljčič)

Es wurden 15.000 m² Begrünungen gemacht, 16.560 Stück Jungpflanzen aufgeforstet und 4.350 Laufmeter Flechtzäune ausgeführt. Professor Rainer hat auf diesem Objekt das erste ingenieurbiologische Untersuchungspolygon gegründet, wo er die Wirksamkeit und Effektivität verschiedener ingenieurbiologischer Maßnahmen erforscht hat. Aus dem Gesamtergebnis seiner Forschungsarbeit und praktischen Erfahrungen hat er im Jahre 1964 die erste Richtlinie für die Ausführung ingenieurbiologischer Arbeiten in Slowenien gemacht.

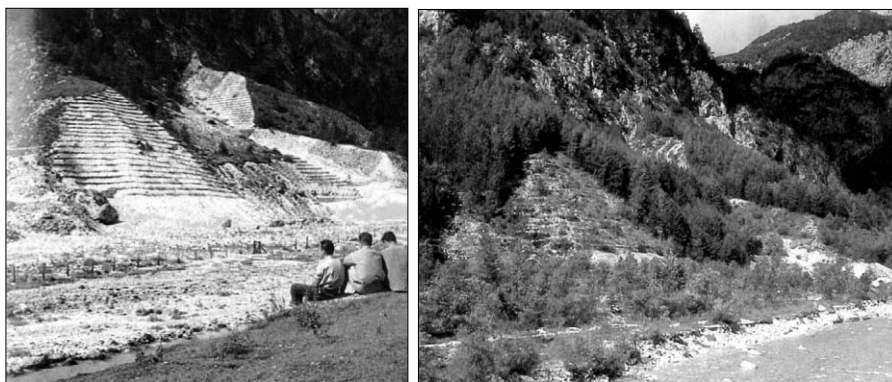
Abb. 6, 7: Stabilisierung rechter Hänge des Flusses Soča beim Dorf Log im Oberen Trenta Tal im Jahr 1957 und Zustand im Jahr 1994 (Foto: F. Rainer und M. Zemljčič)

Fig. 6, 7: Biotechnical stabilisation and erosion control on slopes along the Soča river near the village Log in the Trenta upper valley in 1957 and 1994 (Photo: F. Rainer and M. Zemljčič)

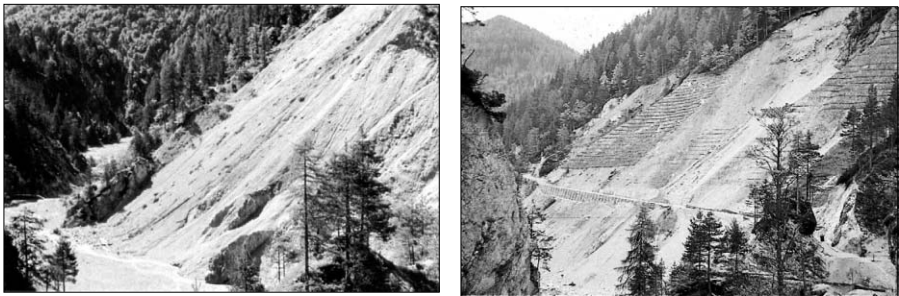
Abb. 8, 9: Großer Einbruch in oberen Lauf des Wildbaches Belca beim Zufluß Kurji graben - vor den Arbeiten (Jahr 1955) und in der Phase der Ausführung Sicherungsbauweisen (1962) (Foto: F. Rainer)

Fig. 8, 9: The torrent Belca above the Dovje – A big slide by the creek Kurji graben before (1955) and after (1962) completion of works (Photo: F. Rainer)

In den Erosionsgräben und -Herden wurden insgesamt über 700 m' zweiwändiger Holzkästen als Konsolidations-, Stütz- und Schutzbauten, durchschnittlich von 2,5 - 3,5 m hoch, aufgebaut. Die Erosionsherde wurden vorwiegend durch Schwerarbeiten (oft lebensgefährlichen) und durch Vegetationsmaßnahmen saniert. So wurden über 15 km Flechtwerke und Buschlagen eingebaut und ebensoviel tausende von Grünstecklingen, verwurzelte Absenker und Baum- und Buschpionierpflanzen gepflanzt.

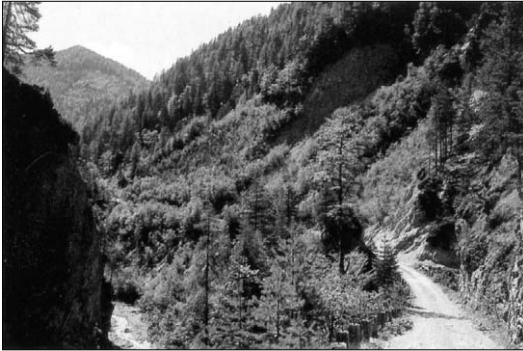
Abb. 10: Wildbach Belca beim Zufluss Kurji graben im Jahr 1994 (Foto: M. Zemljič)

Fig. 10: The torrent Belca above the Dovje in 1994 (Photo: M. Zemljič)

Anfang der sechziger Jahre wurde der Ausbau der Waldstraße im oberen Belca Gebiet ermöglicht, das den großen Erosionsherd beim Kurji graben überqueren musste. Dort baute man noch ca. 10 km von Flechtwerken und Buschlagen wie auch eine entsprechende Anzahl von Grünstecklingen und Pflanzen ein, in stärker versenkten Rinnen wurden mehrere kleine Querwerke aus zweiwändigen Holzkasten aufgebaut.

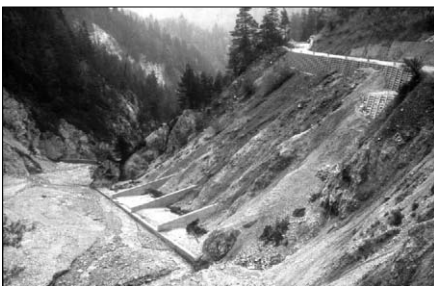
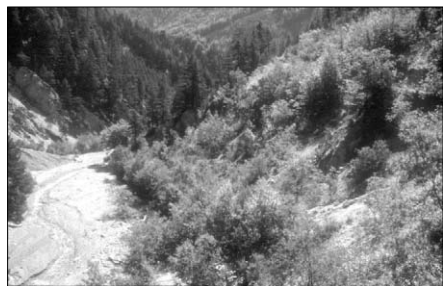
Abb. 11, 12: Wildbach Belca beim Kurji graben im Jahr 1955 und im Jahr 1994 (Foto: F. Rainer)

Fig. 11, 12: The torrent Belca – a large slide near the confluence with the creek Kurji graben; years 1955 and 1994 (Photo: F. Rainer)

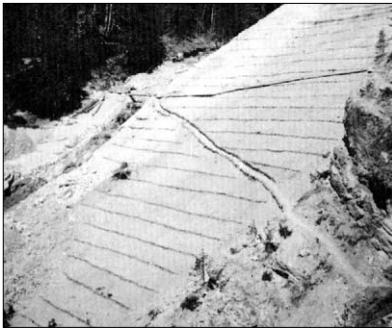
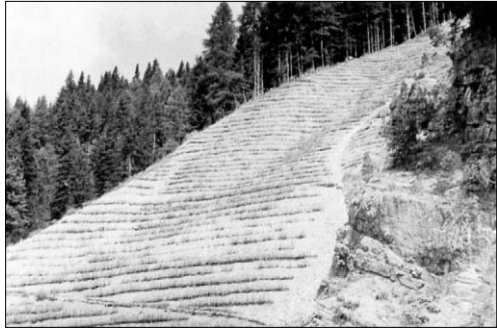
Abb. 13, 14: Wildbach Smeč – Böschungssicherung, nach den Rutschungen unter der Jureževo Alm, durch Heckenbuschlagen während des Bauausführung und drei Monate später. (Foto: F. Rainer)

Fig. 13, 14: The torrent Smeč – realisation of soil bioengineering measures (Photo: F. Rainer)

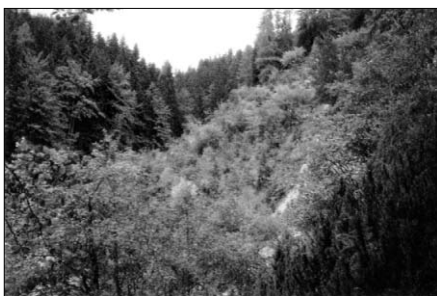
Abb. 15: Berghang unter der Alm "Jureževa planina" im Jahr 1994 (Foto: M. Zemljic)

Fig. 15: The slope below the pasture "Jureževa planina" in 1994 (Photo: M. Zemljic)

Hektar vorausgesehen. Zwischen den Jahren 1951 und 1955 wurden umfangreicher labile Steilböschungen, Rutschungen und Erosionsflächen in erster Linie mit den Lebenverbau gesichert. Analyisierte Rutschungen wurden mit Flechtzäunen, Stechhölzern, Aufforstung und Rasensaatn gesichert.

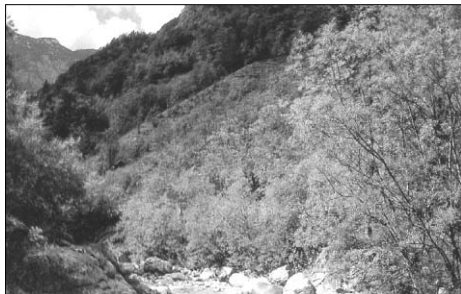
Abb. 23: Wildbach Zadnjica – derselbe Hang im Jahr 1994 (Foto: M. Zemljič)

Fig. 23: The torrent Zadnjica – the same slope in 1994 (Photo: M. Zemljič)

Zwischen den Lagen wurde begrast (Mulchsaat) und bepflanzt. Von Gehölzarten wurden Weiden und Erlen benützt.
