Internationales Symposium INTERPRAEVENT 2004 – RIVA / TRIENT

ZUR NACHHALTIGKEIT VON BAUMASSNAHMEN BEI TIEFGREIFENDEN HANGBEWEGUNGEN IM ALPINEN RAUM

SUSTAINABILITY OF CONTROL WORKS AT DEEP-SEATED MASS-MOVEMENTS IN THE ALPINE REGION

Stefan Eisenbarth¹, Michael Moser² und Stefan Weidner³

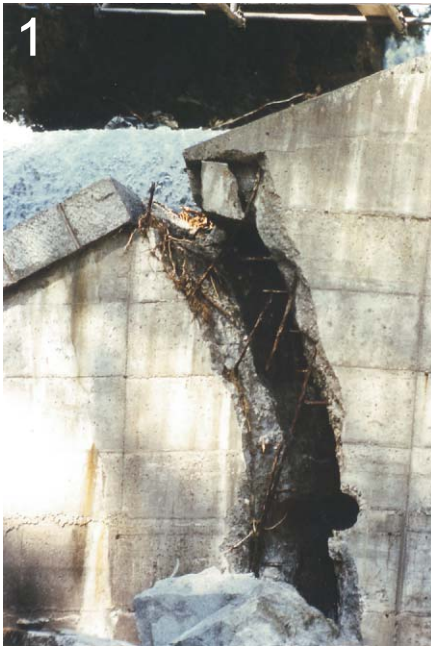
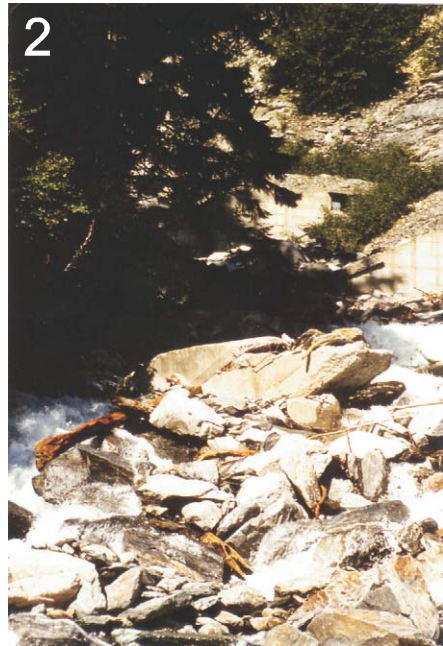
Abb3: Deutliche Rissbildung (Foto 1) und völlige Zerstörung (Foto 2) von Sperrenbauwerken am Talzuschub Gradenbach/Kärnten

Fig3: Marked gaping fissures (photo 1) and total destruction (photo 2) by the lateral pressure at check dams in the Gradenbach gorge/Carinthia

- ein Verschieben der armierten Sperren und eine Hebung in Meterdimensionen stattfand,
- in Folge ein Abscheren an den Arbeitsfugen geschah,
- eine komplette Zerstörung bis in einzelne Blöcke zu beobachten war (s. Abb3),
- größere Bewegungsraten zur Rissbildung und in relativ kurzer Zeit zur völligen Zerstörung führten und
- sich bei Talzuschüben unter bestimmten meteorologischen Bedingungen sehr große Bewegungsraten einstellen können, die häufig mit einer bautechnisch ungünstigen Hebung verknüpft sind.

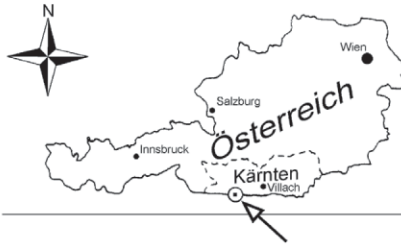
Abb5: Lage der wichtigsten Grohangbewegungen des Nafeldgebietes und ihre Auswirkungen – 1. Aufstau der Gail, 2. Gefhrdung der Ortschaften Tropolach und Watschig durch berschwemmung und Vermurung, 3. Beschdigung der Querwerke durch Gebirgsdruck, 4. Beschdigung und Zerstrung der Nafeldbundesstrasse, 5. erhhte Felssturzgefhr; (die Hnde kennzeichnen Bereiche messtechnischer berwachung) (nach Moser & Weidner 1998)

Fig5: Effects of the large-scale mass movements at the Nassfeld region/Carinthia (after Moser & Weidner 1998)

Der Talzuschub Reppwand befindet sich in den Karnischen Alpen in der sogenannten Naßfeldregion am Ausgang des Einzugsgebietes des Oselitzenbaches (27,7 km²). Die dort vorhandenen Großhangbewegungen nehmen eine Fläche von ca. 8 km² ein. Ein Teil davon wurde schon von Kahler & Prey (1963) als Reppwand-Gleitung bezeichnet und umfasst ein Areal von ca. 2,4 km². Die Hangbewegung liegt nördlich des Gartnerkofels (2195 m), unterhalb einer markanten, 300 bis 500 m hohen, überwiegend aus Karbonaten aufgebauten Felswand. Der Talzuschub erstreckt sich auf einer Breite von 1,2 bis 1,5 km und über eine Länge von 1,7 km von der Grabensohle des Oselitzenbaches, zwischen 800 und 960 m, bis an den Fuß der Reppwand in ca. 1400 m (s. Abb5).

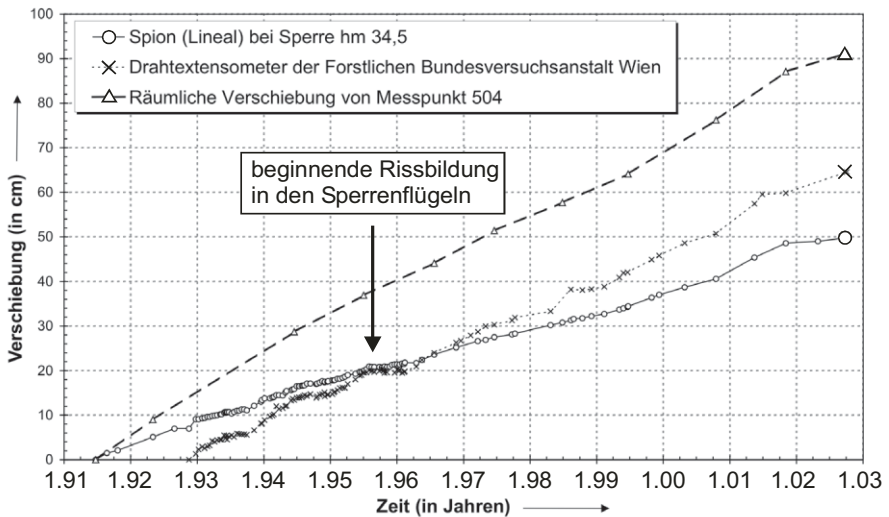
Abb7: Vergleich der Talzuschubsbewegung (geodätische Vermessung, Drahtextensometer) mit der Verschiebung des beweglichen Flügels des Querwerkes bei hm 34,5 (Reppwand Gleitung/Kärnten)

Fig7: Comparison of the movement of the channel reaches (geodetic measurement, wire extensometer) with the movable wing of the check dam at hm 34,5 (toe of the sagging slope Reppwand/Carinthia)

Ein synoptisches Diagramm der Hangbewegung, der Flügelverschiebung der Gliedersperr und der Extensometermessung bei hm 34,5 kann der Abb7 entnommen werden. Die Verschiebung des Einhanges (geodätische Messung) erreichte in 11 Jahren einen Betrag von 90 cm, die des Sperrflügels dagegen mit 50 cm nur ca. 55% der Hangbewegung. Wie schon bei massiven durchgehenden Sperrkörpern beobachtet werden konnte, werden die Sperrflügel z.T. von der Hangbewegung umflossen.
