Internationales Symposium INTERPRAEVENT 2004 – RIVA / TRIENT

GESCHIEBE FÜHRENDE UND MURFÄHIGE WILDBÄCHE IN MITTELGEBIRGSRÄUMEN

BED LOAD DISCHARGING AND DEBRIS FLOW ENDANGERED TORRENTS IN LOW MOUNTAIN RANGES

Bodo Damm¹

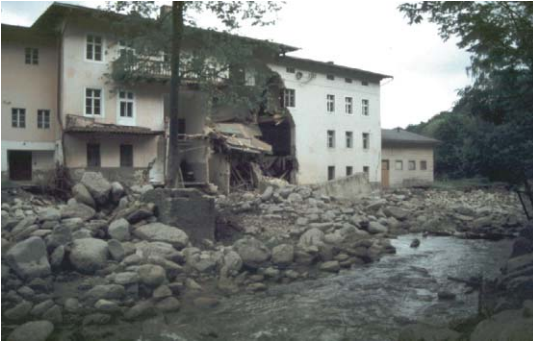
Abb. 1: Gebäudeschäden und Geschiebeablagerungen nach einem Abflussereignis (Wilczka-Einzugsgebiet, Schlesien/Polen, Juli 1997
Fig. 1: Damage to a building and depositions of bed load after a runoff event (Wilczka catchment area, Silesia/Poland, July 1997)

Abflussereignisse in Wildbächen (vgl. DIN 19663, Hübl et al. 2002) auf, die erhebliche Schäden verursachten (vgl. Abb. 1 u. 2). Dabei wurden mitunter Geschiebefrachten in Ausmaßen bewegt (vgl. Brunotte u. Hund 1992, Caspar 2002, Czerwinski u. Zurawek 1999, Kühnle u. Rohn 1998, Roschke 1967), wie sie typisch für alpine Wildbachsysteme sind. Obwohl eine Zunahme des Schadensaufkommens durch Wildbäche mittlerweile evident ist, wird die Verbreitung des Phänomens in den Mittelgebirgsräumen weitgehend unterschätzt. So hatte beispielsweise die Baden-Württembergische Gebäudeversicherung in den Jahren 1993 und 1994 überdurchschnittliche Kosten durch Überschwemmungs- und Hochwasserschäden aufzuweisen. Etwa die Hälfte der Schadenaufwendungen war nicht auf das Ausuferen von Flüssen, sondern auf lokale Starkregenfällen zurückzuführen, die unter anderem in kleinen Einzugsgebieten Überschwemmungen und Verschüttungen durch Wildbäche zur Folge hatten. Verschiedenen Beobachtungen zu Folge sind nicht nur die Schadenaufwendungen angestiegen. Auch die Intensität der Ereignisse hat (signifikant?) zugenommen (u.a.

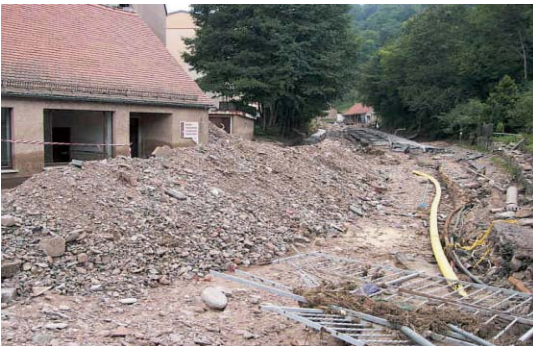
Abb. 2: Geschiebeablagerungen durch die Priessnitz in Glashütte/Sachsen (Bundesrepublik Deutschland) nach Starkregen und Dammbbruch im Aug. 2002 (Photo THW)
Fig. 2: Bed load deposition by the Priessnitz River at Glashütte/Saxony (Germany) after thunderstorm and dam failure in Aug. 2002 (Photo THW)

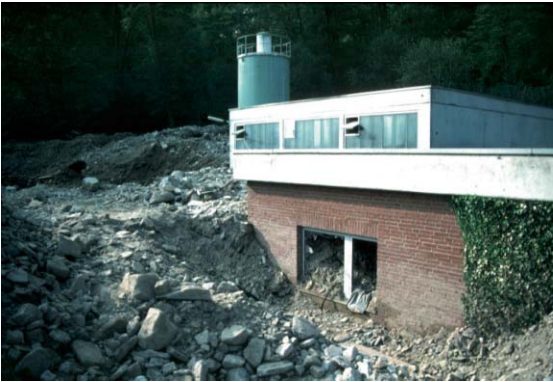
Abb. 4: Verschüttete Gebäude und Anlagen des Klärwerks im Fuldata nach dem Abflussereignis im April 1994
 Fig. 4: Damaged buildings and works of the Fuldata sewage plant after the runoff event on April 1994

Der Wildbach überschwemmte ein auf dem Schwemmfächer angelegtes Klärwerk und verschüttete Klärbecken, Steuergebäude, Anlagengelände und die angrenzende Bundesstrasse mit Geschiebe und Wildholz, wobei murartige Abflussprozesse auftraten (Abb. 4). Als Folge des Ereignisses entstand ein Sachschaden von ca. 2 Mio. DM. Das rundliche Einzugsgebiet ($F_E = 2,84 \text{ km}^2$) mit einem maximalen Gefälle von 12,8 % erstreckt sich über eine Höhendifferenz von 155 m. Das Einzugsgebiet wird vorwiegend ackerbaulich genutzt (58,1 %), darüber hinaus bestehen Grünlandnutzung

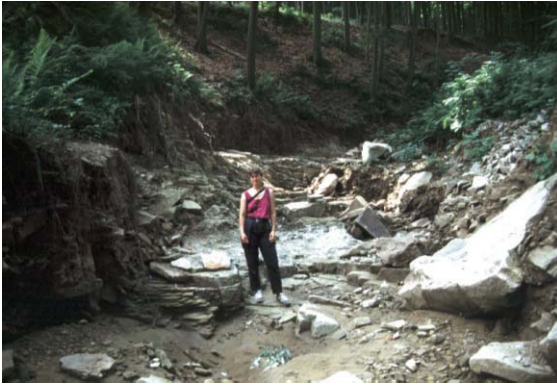
Abb. 5: Der untere Talabschnitt des Fuchslöchergrabens
Fig. 5: The lower gully of Fuchslöchergraben

89,4 %, während auf Verkehrs- und Wirtschaftswege lediglich 2,3 % und auf teilversiegelte Nutzflächen 8,3 % entfielen. Im Unterlauf der Gräben erreichte der Scheitelabfluss eine Höhe von mehr als 2,5 m über der Talsohle (vgl. Abb. 5). Bei Abflussgeschwindigkeiten von $v = 2,4 \text{ m/s}$ im Rehgraben und $v = 2,0 \text{ m/s}$ im Fuchslöchergraben betragen die Abflussspitzen $Q_{\text{max}} = 24 \text{ m}^3/\text{s}$ bzw. $Q_{\text{max}} = 32 \text{ m}^3/\text{s}$ (zur Berechnung Aberle et al. 1999, Rickenmann 1996). Geschiebe und Wildholz kamen auf dem

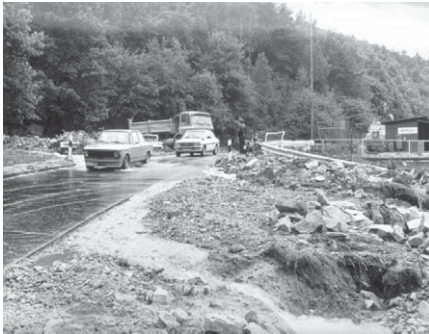
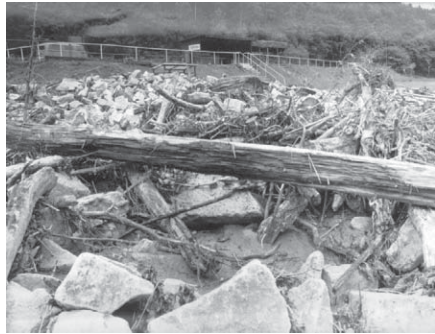
Abb. 7: Geschiebeablagerung durch den Wandersteinbach in der Gemarkung Spiekershausen/Landkreis Göttingen im Mai 1985 (Aufnahme F.-J. Hund)

Fig. 7: Bed load deposition by the Wanderstein torrent after the run off event on Mai 1985 at Spiekershausen/Göttingen district, Germany (Photo F.-J. Hund)

gemessen. Der Hauptregen von etwa 81 mm fiel innerhalb von 45 Minuten und löste Abfluss von versiegelten und landwirtschaftlich genutzten Flächen sowie eine Hochwasserwelle im Wandersteinbach aus. Ein Spitzenabfluss von rund 40 m³/s bewirkte ein bis zu 3 m hohes Ansteigen des Baches im Unterlauf (vgl. Brunotte u. Hund 1992). Der Bach überschwemmte die Kreisstrasse sowie die Sportanlage und sedimentierte 2.200 m³ Geschiebe sowie erhebliche Mengen an Wildholz (Abb. 7). Etwa 1.300 m³ feinklastischer Sedimente gelangten in die Fulda (Brunotte u. Hund 1992). Dabei entstanden Schäden von 150 - 200.000 DM. Zur Vorbeugung vor möglichen weiteren Schäden wurde entlang der Sportanlagen ein Entlastungsgraben angelegt, der überschüssiges Wasser und Geschiebe aufnehmen soll. Auf dem Schwemmfächer wurde ein Geschiebefang mit 1.000 – 1.200 m³ Stauraum angelegt. Das Bauwerk ist auf max. 55 % der 1985 abgelagerten Geschiebemassen ausgelegt. Die 1,5 m hohe Pfeiler-Palisadensperre in Stahl-Holz-Bauweise dürfte beim Abkommen einer größeren Hochwasserwelle (Wasserstand im Mai 1985 in diesem Abschnitt 3 m! über Sohle) zu Bruch gehen.
