Internationales Symposion INTERPRAEVENT 2004 – RIVA / TRIENT

LA SISTEMAZIONE DELLA FRANA DELLA VAL SCAGLIA MANAGEMENT OF THE VAL SCAGLIA LANDSLIDE

Lorenzo Malpaga¹, Andrea Franceschini², Graziano Lunardelli e Cristina Penasa¹

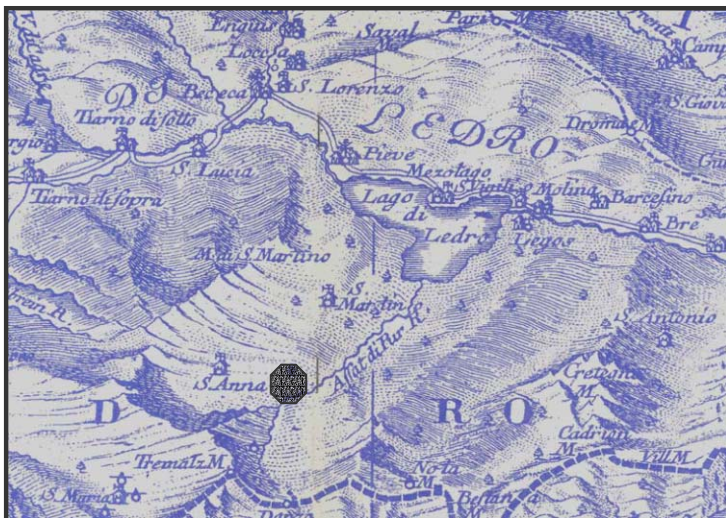
Fig1: Inquadramento topografico della frana della Val Scaglia nell'*Atlas Tyrolensis* di Peter Anich (1759)

Fig1: Topographic classification of the Val Scaglia landslide in *Atlas Tyrolensis* of Peter Anich (1759)

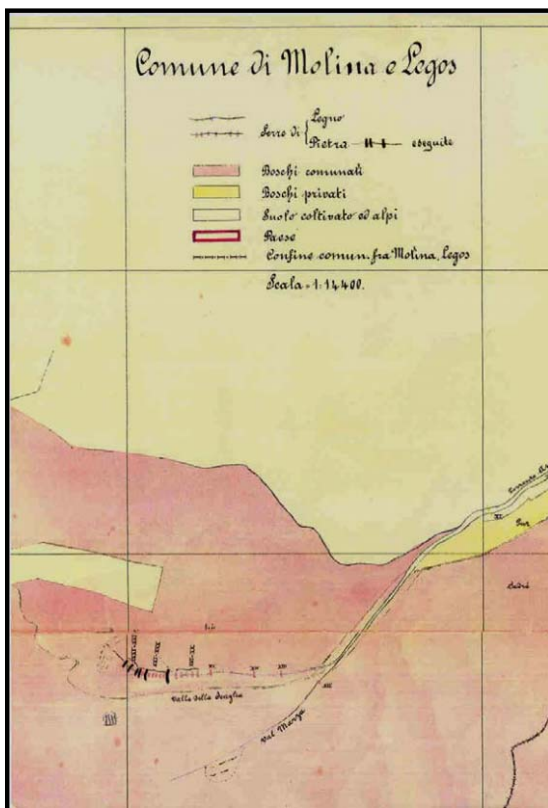
Fig4: Planimetria della Val Scaglia risalente al 1930
Fig4: Map of the Val Scaglia dating back to 1930
